PROGRAMA DE PÓS-GRADUAÇÃO EM ARQUITETURA
FACULDADE DE ARQUITETURA E URBANISMO
UNIVERSIDADE FEDERAL DO RIO DE JANEIRO

AVALIAÇÃO DE DESEMPENHO DO AMBIENTE CONSTRUÍDO:

Creche Edson Luis

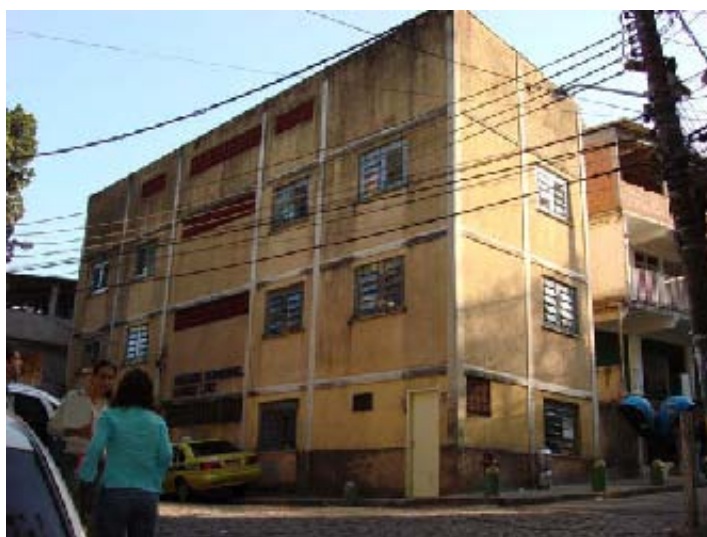
Falta ainda uma transição do espaço externo, da rua, para o interior já que atualmente se passa diretamente da calçada para o refeitório, o que dificulta o controle e a ordenação do acesso. Assim, ao chegarem à creche as crianças ficam todas concentradas no refeitório, originando, segundo a articuladora, algumas complicações para a operacionalidade do estabelecimento.

Foto 2: Fachada frontal da creche.

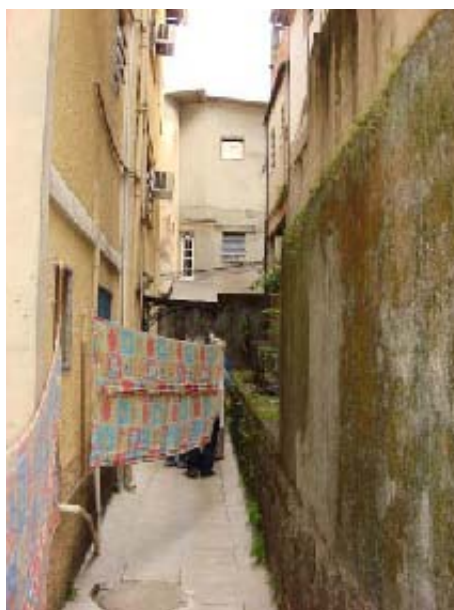
Também não há espaços externos de convívio, já que a creche ocupa praticamente toda a área disponível do terreno. O único espaço aberto existente é a circulação dos fundos, a qual se encontra ociosa e com aparência deteriorada, sem tratamento paisagístico. Por isso, não há locais propícios à realização de atividades ao ar-livre, como a recreação das crianças, que frequentemente acontece no espaço da rua.

Foto 3: Circulação dos fundos.

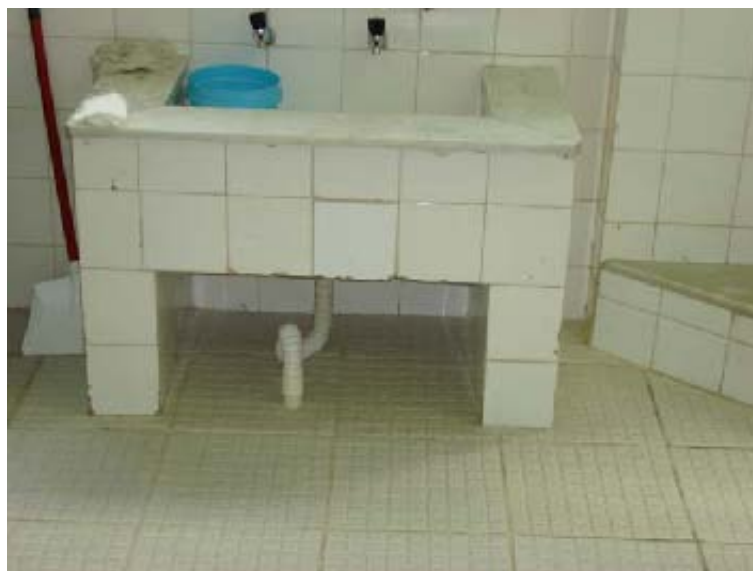
Não foram observados problemas de patologia estrutural ou relativos à conservação dos acabamentos. São exceções alguns azulejos quebrados nos banheiros e em salas de atividades, os quais precisam ser substituídos.

Foto 6: Azulejos quebrados no tanque do banheiro

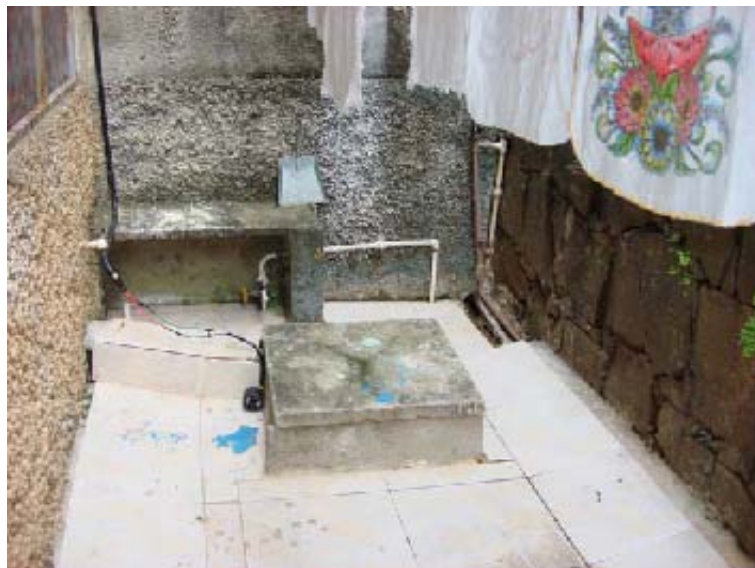
Aparentemente as instalações elétricas e hidrosanitárias estão em boas condições, embora a natureza desta avaliação não permita conclusões mais precisas ou detalhadas com relação a este aspecto. Observou-se apenas que a ligação da bomba da cisterna, na área exterior, está feita com fios expostos às intempéries, sem conduítes e que o acesso para reposição de botijões de gás é um pouco difícil, pois fica na circulação dos fundos.

Foto 7: Cisterna localizada na circulação externa.

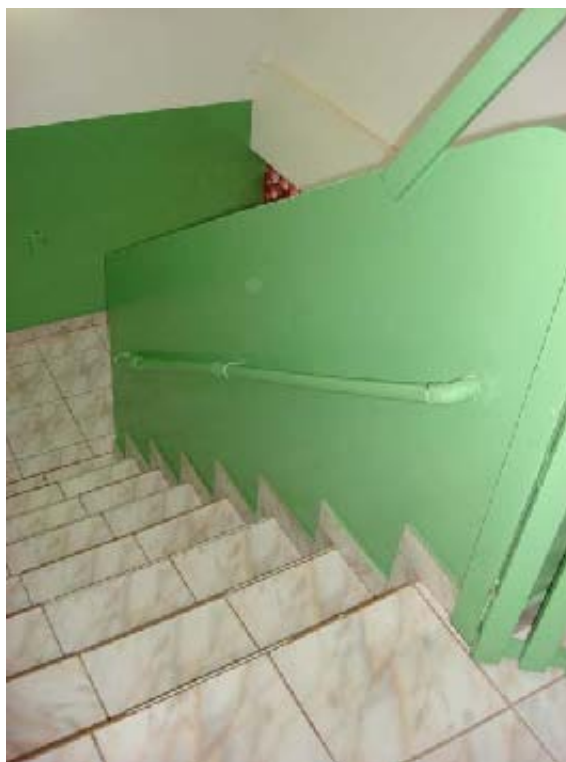
Quanto à segurança interna, relacionada ao uso do espaço, observaram-se dois aspectos principais a serem trabalhados: a manutenção dos azulejos que estão quebrados e a readequação da escada. A escada não dispõe de piso antiderrapante e de corrimão nas duas laterais. Atualmente o corrimão é único, central e feito de pvc, portanto frágil e inadequado para possíveis situações de emergência.

Foto 9: Escada - Degraus sem faixa antiderrapante e um único corrimão.

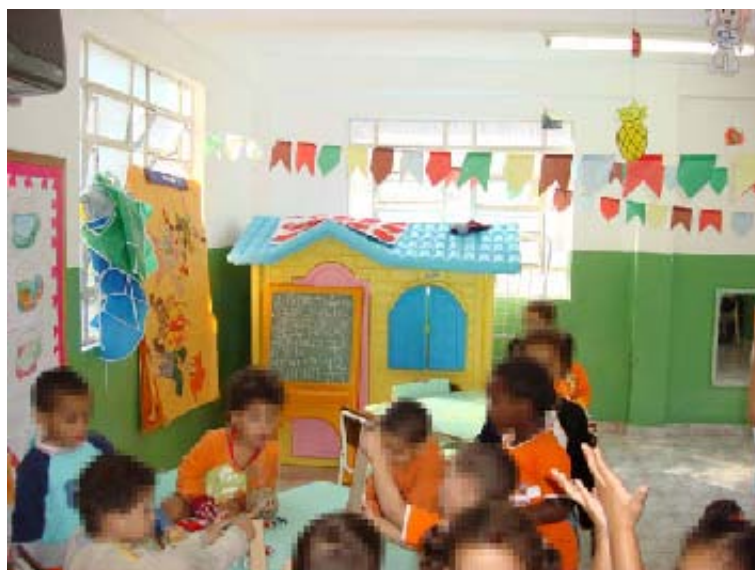
O principal problema de adequação dos ambientes parece ser sua dimensão frente a atual demanda. As salas de atividades estão trabalhando no limite de suas capacidades, problema este que é acentuado pela presença de brinquedos de grande porte, como as casinhas de boneca. Ambientes de apoio, como o almoxarifado e a direção, também parecem pequenos para as necessidades de uso.

Foto 12: Sala de atividades com a casa de bonecas ao fundo.

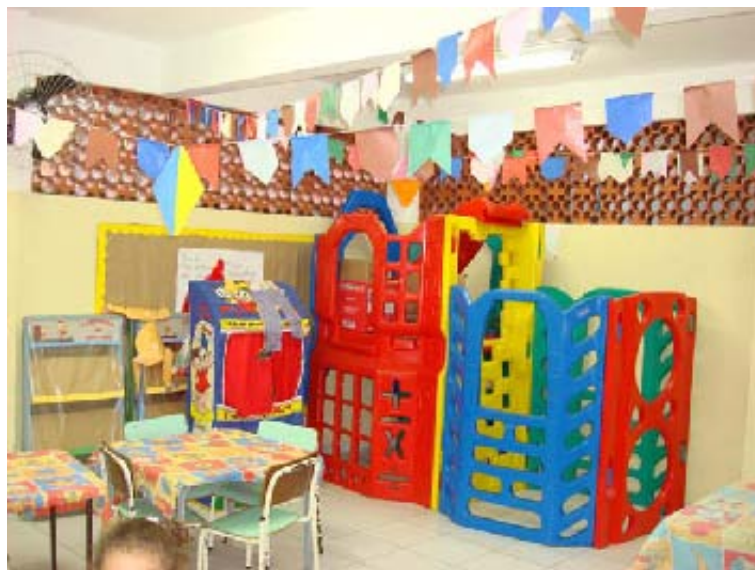
Além disso, faltam ambientes como: uma recepção que criasse condições adequadas para o controle do acesso e espera de pais e crianças; um solário ou pátio, no qual as crianças pudessem brincar ao ar-livre; e uma lavanderia, já que a máquina de lavar encontra-se atualmente obstruindo o chuveiro dos funcionários e os varais ficam espalhados nas salas de atividades.

Foto 13: Sala multiuso com brinquedos que deveriam estar em um pátio.
