# QUALIDADE DO LUGAR EM ESCOLAS DE EDUCAÇÃO INTEGRAL DO RIO DE JANEIRO: VISITAS EXPLORATÓRIAS

**PEREIRA, Felipe Rohen de Queiroz** [Bolsista de Iniciação Científica PIBIC-Cnpq, [feliperohen@yahoo.com.br](mailto:feliperohen@yahoo.com.br)];  
GAE – Grupo Ambiente Educação – Linha de pesquisa: [Cultura, Paisagem e Ambiente Construído](#)

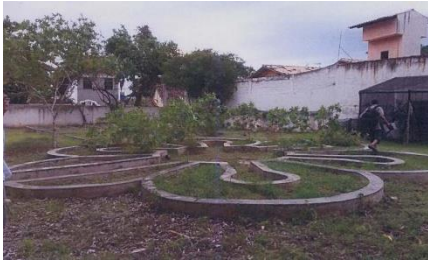
Figura 05 - Horta, tentativa de utilizar a área externa

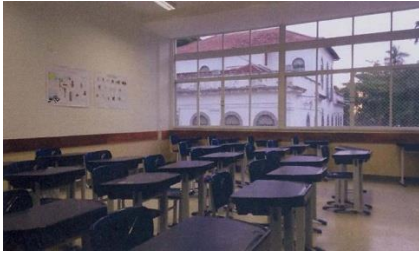
Observam-se soluções ineficientes de conforto ambiental empregados nos edifícios analisados. As salas de aula da E.M Joaquim Macedo são orientadas a Leste e Oeste e possuem grandes aberturas (Figura 07) em toda a extensão das fachadas, sem que hajam elementos de proteção solar como brises ou ao menos beirais. Diante disso, a temperatura no interior das salas se eleva, tornando-se necessário o uso de aparelhos de ar condicionado, aumentando os gastos com energia. De acordo com o depoimento de funcionários, em eventuais quedas de energia, as aulas são interrompidas. Em alguns ambientes foi necessária a colocação de cortinas com blackout, para amenizar a insolação que incide sobre as mesas. A partir da tabulação dos resultados dos *checklists*, conclui-se que algumas estratégias foram avaliadas positivamente pelos observadores, como as aberturas zenitais (Figura 08) e janelas altas, utilizadas em diversos espaços, porém, na maioria dos casos as dimensões são pequenas para que se possa alcançar um resultado satisfatório. A ausência de vias movimentadas e veículos nas imediações da escola proporcionam um ambiente confortável quanto à acústica. A fonte de ruído que gera maior incômodo aos usuários resulta da proximidade da quadra coberta com o edifício, já que no local ocorrem aulas de educação física. Além disso, em dias de chuva, a água incide sobre as telhas metálicas, em altura próxima à janela das salas. Quanto à materialidade e padrão construtivo, a escola foi avaliada positivamente. A escolha de materiais duráveis e de fácil limpeza contribuem com a formação de um espaço agradável visualmente. As circulações possuem revestimento cerâmico nas paredes e o piso predominante em todo o projeto é composto por placas de granilite, material antiderrapante, que promove maior segurança.

Figura 07 - Salas de Aula com amplas aberturas

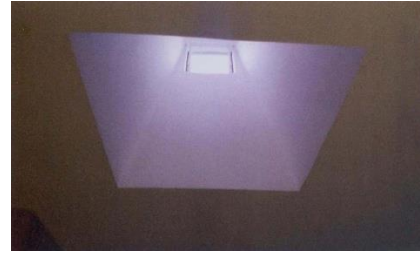
Figura 08 - Iluminação Zenital na circulação

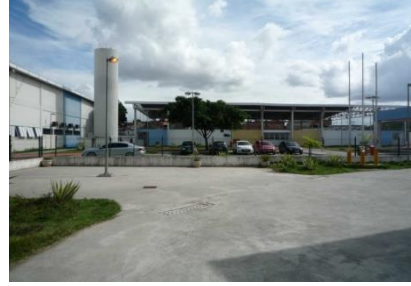
Mesmo concebida como escola de educação integral, o projeto do edifício, que segue o modelo das "Escola Padrão" implantado em diversas regiões da cidade, depende diretamente da infra-estrutura da Vila Olímpica para oferecer as atividades complementares. Os alunos utilizam em diversos momentos do turno escolar, os ginásios, quadras e vestiários do complexo. Durante as visitas, constatou-se que as oficinas de judô, por falta de local adequado, ocorrem em uma sala de aula no interior da edificação, colocando-se apenas um tablado emborrachado. Sem grandes modificações, os projetos padronizados pouco se inserem no contexto de cada região, ignorando particularidades de cada situação. Porém, nesse caso a volumetria marcante e materialidade do projeto torna-se visualmente atrativa em meio a um entorno degradado, tornando a edificação facilmente identificável como ambiente escolar e um referencial importante na paisagem, como constatado através dos *mapas mentais*. A planta modulada apresenta boa divisão de setores, com salas de aula nas extremidades do segundo e terceiro pavimento, além de laboratório e auditório. Estas, acomodam aproximadamente 35 alunos de maneira apenas satisfatória, pois são pouco flexíveis diante das dimensões reduzidas. No pavimento térreo encontra-se o setor administrativo e o refeitório, além do pátio coberto, que atua como espaço de transição entre o interior e exterior. Com a aplicação dos instrumentos, concluiu-se que funcionários e alunos possuem domínio do espaço, conhecendo e entendendo o projeto arquitetônico em sua totalidade, o que em parte é facilitado pela circulação bem definida que conforma um grande percurso através de uma rampa (Figura 13), possibilitando também a acessibilidade em todo o projeto. Em cada pavimento, existem importantes espaços de convivência nos pontos de chegada dessa rampa, amplamente utilizados pelos alunos nos intervalos entre aulas. Observa-se também a presença de banheiros distribuídos por toda a edificação, com cabines acessíveis. Contudo, no momento da visita, esses espaços estavam sendo utilizados como depósito de produtos de limpeza. Nos espaços livres (Figura 14), é notória a grande carência de áreas de permanência e projeto paisagístico, sendo estas utilizadas somente como percurso entre a escola e os equipamentos esportivos como o ginásio coberto e vestiários. A permanência prolongada é inviabilizada pela ausência de espaços sombreados transmitindo aridez, ao ter a área externa predominantemente impermeabilizada, com pequenos canteiros e ausência de arborização. Situação semelhante é encontrada na Vila Olímpica.

Figura 14- Área externa pavimentada

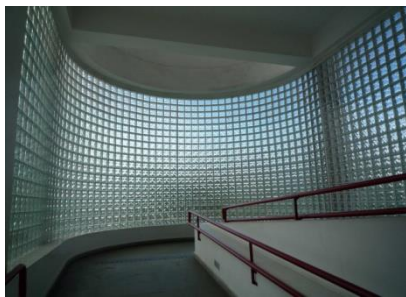
Figura 15 - Blocos de vidro no fechamento da rampa

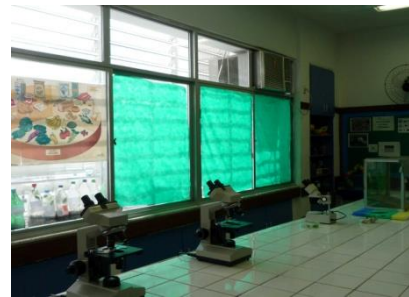
Figura 16 - Improviso para minimizar a luminosidade

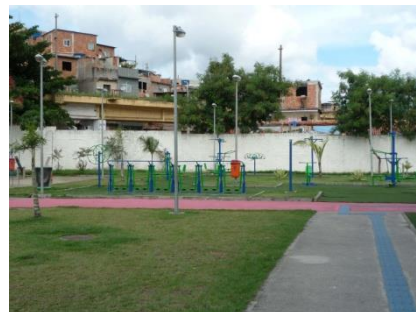
extremidades no lote próximas à área favelizada (Figura 18), onde reside grande parte da população local, é totalmente vedada, possibilitando a visão do campo e equipamentos esportivos apenas nos imóveis com mais de dois pavimentos.

Figura 18 - Falta de permeabilidade visual entre a Vila e o entorno imediato
