# AVALIAÇÃO DE DESEMPENHO DE UM PROJETO PADRÃO DO PROGRAMA PROINFÂNCIA: ESCOLA DE EDUCAÇÃO INFANTIL NO SUL DO BRASIL

Post-occupancy evaluation of the standard project of Proinfância program: early childhood education school in south Brazil

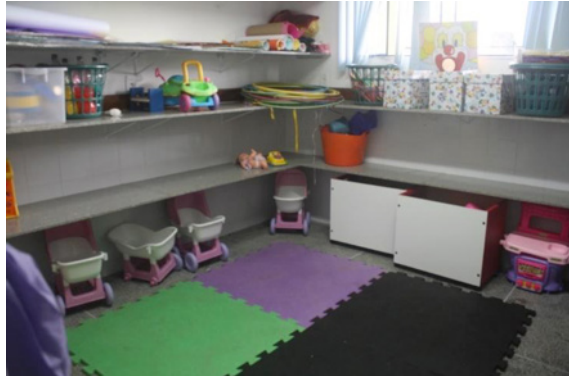
**Figura 2:** Espaço adaptado para receber a brinquedoteca

Na intenção de ampliar os espaços de uso das crianças, a direção da Emei optou por adaptar o uso de alguns ambientes. Assim, onde o projeto-padrão original previu o almoxarifado, ocorre a brinquedoteca (Figura 2), já a sala de direção foi adaptada para atender a jogoteca (Figura 3), sendo

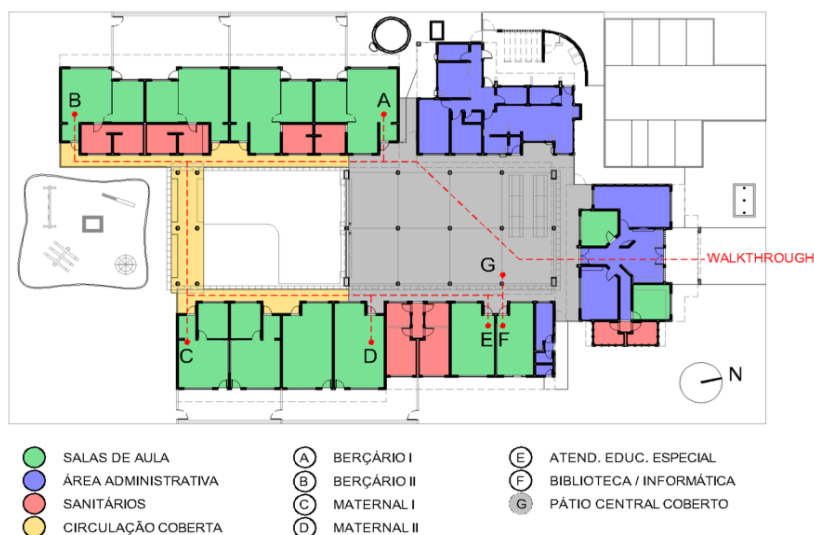
**Figura 4:** Percurso da Análise *Walkthrough*

O percurso iniciou-se pelo acesso principal da escola em direção à sala de atividades do Berçário I. Em seguida a equipe passou por uma sala do Berçário II, Maternal I, Maternal II, sala de atendimento educacional especial (SAEE), uma sala compartilhada de biblioteca e informática e, ao final, o pátio coberto. A escolha desses ambientes deu-se principalmente na tentativa de contemplar salas destinadas a diferentes faixas etárias, posição solar e relação com o pátio central coberto. A Figura 4 traz o percurso no qual os ambientes foram sinalizados por letras.

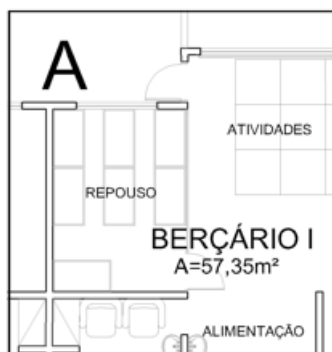
**Figura 5:** Planta baixa Berçário I

A sala de atividades do Berçário I tem acesso pelo pátio coberto/refeitório e possui comunicação direta com o solário orientado para oeste (Figuras 5 e 6).

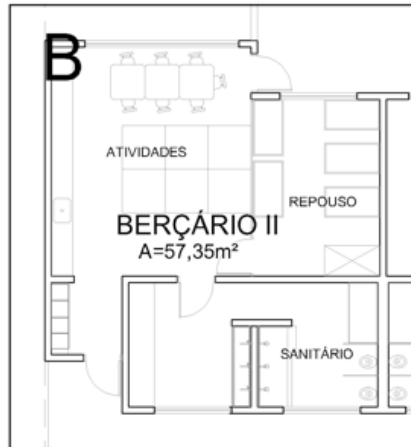
**Figura 7:** Planta baixa do Berçário II

O ambiente do Berçário II tem acesso protegido apenas por beiral, sem fechamento lateral, e possui comunicação direta com o solário orientado para oeste (Figura 7).

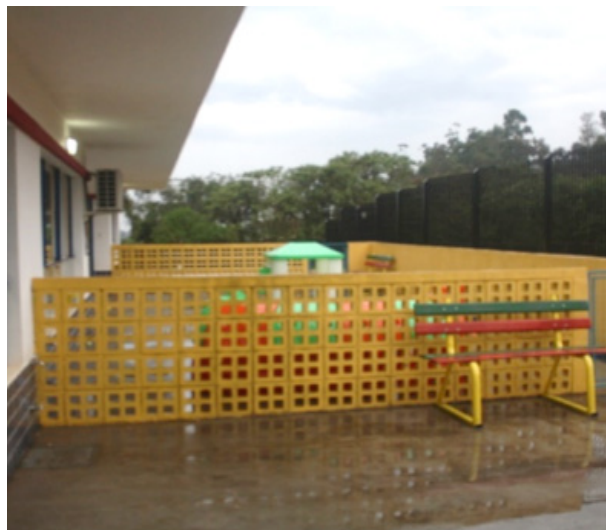
**Figura 8:** Foto dos solários dos Berçários I e II

À semelhança da sala de atividades destinada ao Berçário I, os ambientes de atividades possuem amplas janelas com orientação oeste e janelas com dimensões reduzidas, em posição oposta, orientadas para o pátio coberto. As janelas são mantidas fechadas, prejudicando a possibilidade de ventilação cruzada e causando a sensação de umidade, principalmente no ambiente dos sanitários. A abertura das janelas também é prejudicada pelo modelo ser pivotante vertical e feita de ferro, as quais são pesadas e de difícil manuseio. A sala dá acesso ao solário, que conta com piso em concreto bruto cujo acabamento áspero pode ocasionar acidentes às crianças (Figura 8). O sanitário é dividido em um ambiente de lavatório e outro para banho, troca e vasos sanitários.

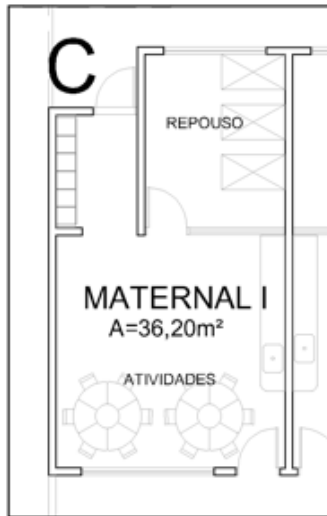
**Figura 9:** Planta baixa do Maternal I

O ambiente do Maternal I tem acesso protegido apenas por beiral, sem fechamento lateral, e possui comunicação direta com o solário orientado para leste (Figuras 9, 10 e 11). Não há banheiro na sala, estando localizado no pátio central compartilhado.

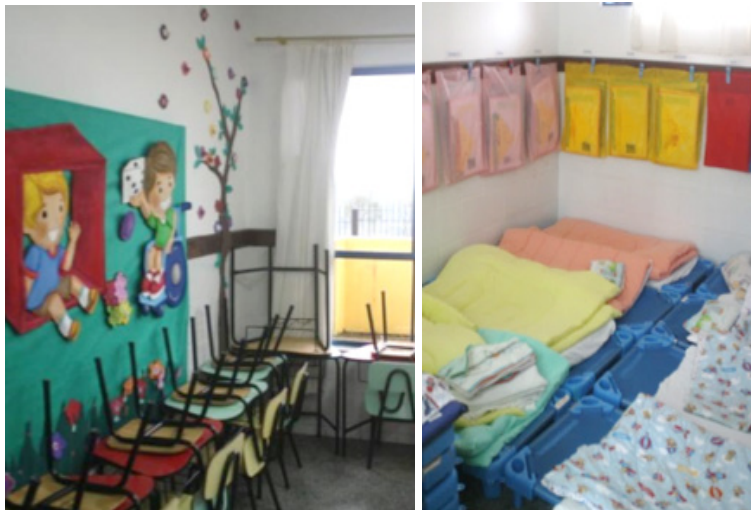
**Figura 10:** Foto do Maternal I

O ambiente possui amplas janelas com orientação leste e janelas pequenas, em posição oposta, orientadas para o pátio externo aberto. Nota-se uma melhor condição de iluminação natural e ventilação cruzada proporcionada pela divisória baixa desobstruída. A sala também possui acesso ao solário com acabamento de piso em concreto bruto.

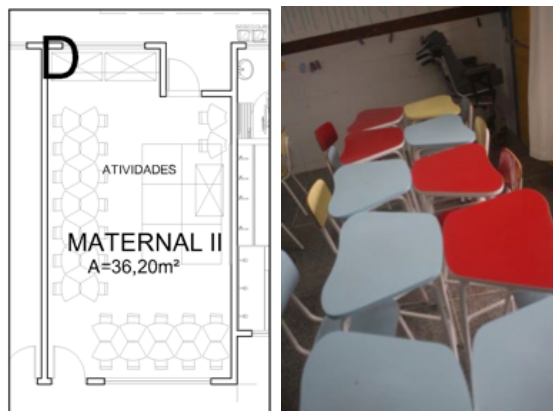
**Figura 13:** Foto da sala do Maternal II

A sala possui ampla janela com orientação leste e janelas com dimensões reduzidas, em posição oposta, orientadas para o pátio coberto/refeitório. A ventilação cruzada é facilitada em razão de não haver divisórias na sala, contudo, as janelas orientadas para o pátio permanecem fechadas grande parte do tempo devido ao ruído oriundo desse espaço.

As professoras relataram preferirem mesas coletivas para propiciar trabalho em grupo, tendo em vista que as atuais mesas, além de possuírem altura inadequada à faixa etária dos usuários, quando agrupadas, geram vazios que possibilitam a queda dos materiais didáticos, o que acaba por desconcentrar as crianças do foco das atividades (Figura 13). Em razão da profundidade da sala, há necessidade do uso da iluminação artificial.

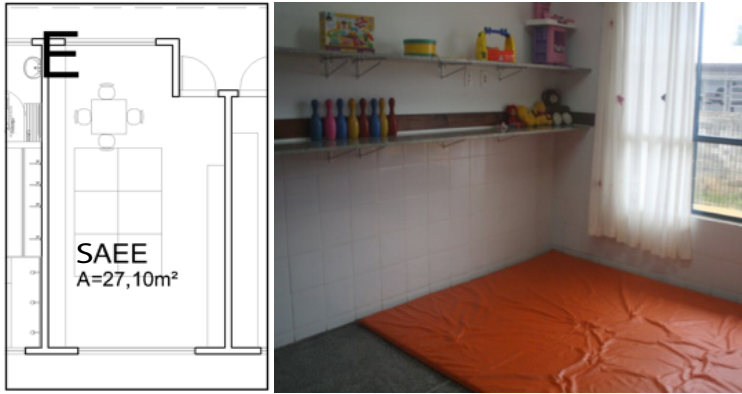
**Figura 15:** Foto da SAAE

A Sala de Atendimento Educacional Especial (SAEE) possui ocupação variável, sendo utilizada para atividades individuais com crianças especiais e para outras atividades diversas. Essa sala apresentou-se adequada à atividade proposta (Figura 15).

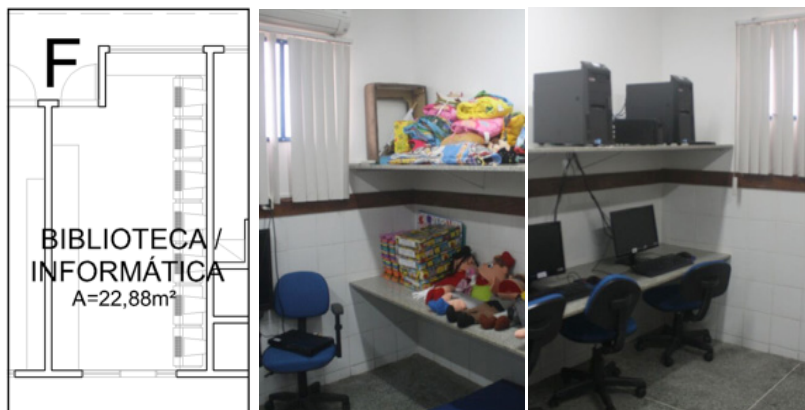
A sala da biblioteca e informática recebe as crianças para atividades específicas de dinâmica de jogos e uso de computador e vídeo. As cadeiras apresentam-se altas para a faixa etária atendida pela escola, e a altura das prateleiras, em 65cm, oferecem risco de acidentes. (Figura 17 e 18).

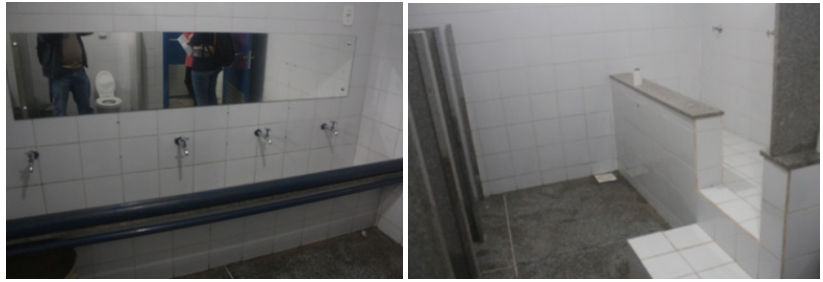
Os sanitários são utilizados pelas crianças das turmas dos maternais. O acesso aos sanitários ocorre pelo pátio coberto/refeitório. Suas aberturas são orientadas para a fachada leste, sendo estas com dimensões reduzidas, o que ocasiona iluminação natural precária. Além disso, as esquadrias são em ferro e de difícil manuseio. As paredes são revestidas por cerâmica até a altura de 1,85m, e o piso é em granitina. Observou-se que a distância da borda do lavatório até a torneira não é adequada para o alcance manual das crianças da faixa etária de 3 a 4 anos, bem como o revestimento em cerâmica lisa dos degraus da escada de acesso ao chuveiro expõe as crianças ao risco de queda (Figuras 19 e 20).

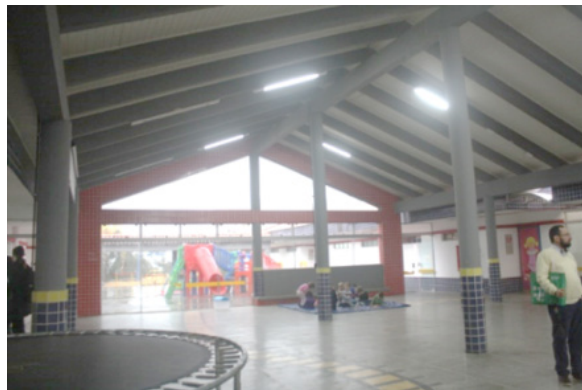
**Figura 21:** Pátio coberto/ refeitório

O pátio coberto apresenta uma área de 220,0m<sup>2</sup>. Possui piso em granitina, e a cobertura apresenta-se em estrutura de madeira, telha cerâmica e forro de madeira. Como adaptação ao clima frio, o pátio conta com fechamentos verticais em vidro temperado fixo, bem como portas e janelas de correr, também em vidro temperado. O ambiente atende a função de circulação e de refeitório, tendo as mesas localizadas em frente à cozinha, e área de brinquedos com casinha de bonecas, escorregador, cama elástica, entre outros. Tal agrupamento de funções evidencia problema de incompatibilidade, uma vez que as crianças não se concentram em suas refeições devido à visualização atrativa dos brinquedos. Também o fato de as mesas de refeição estarem expostas a um ambiente amplo, sujeito a maior circulação de poeira, demanda limpeza constante das mesas (Figuras 21 e 22).

Além disso, o piso em granitina e os fechamentos em vidro são reflexivos às ondas sonoras, o que torna o ambiente ruidoso. Para evitar a perturbação do ruído advindo do pátio, as professoras das salas do Berçário I e Maternal II relataram que mantêm as janelas orientadas para o pátio sempre fechadas, o que impossibilita a ventilação natural cruzada desses ambientes.

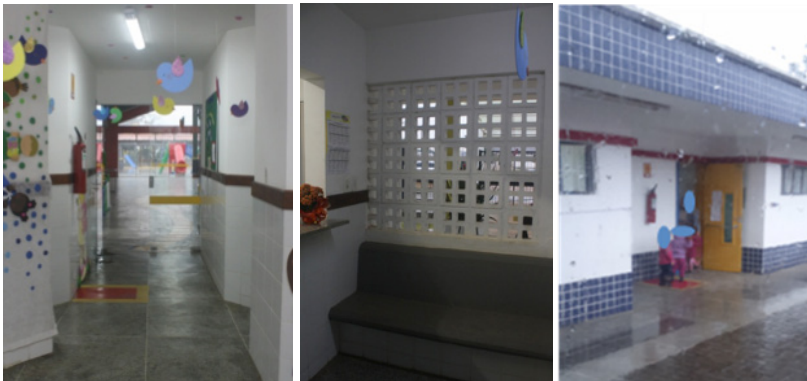
Em relação às áreas de circulação, constatou-se que elas expõem os usuários ao desconforto por frio. O *hall* de acesso da escola, o qual apresenta aberturas com cobogós, causa corrente de ar indesejável no inverno, pois está alinhado com a circulação que leva ao pátio coberto/refeitório (Figuras 24 e 25). Também o acesso às salas, por ser aberto, com proteção apenas de beiral, expõe as crianças ao frio e à umidade no período do inverno (Figura 26).
