**AVALIAÇÃO DE DESEMPENHO DO AMBIENTE CONSTRUÍDO**  
PROFESSORA: GISELLE ARTEIRO NIELSEN AZEVEDO

## RELATÓRIO DE AVALIAÇÃO PÓS-OCUPAÇÃO

### ESCOLA MUNICIPAL ALBERT SCHWEITZER

Rio de Janeiro, agosto de 2011

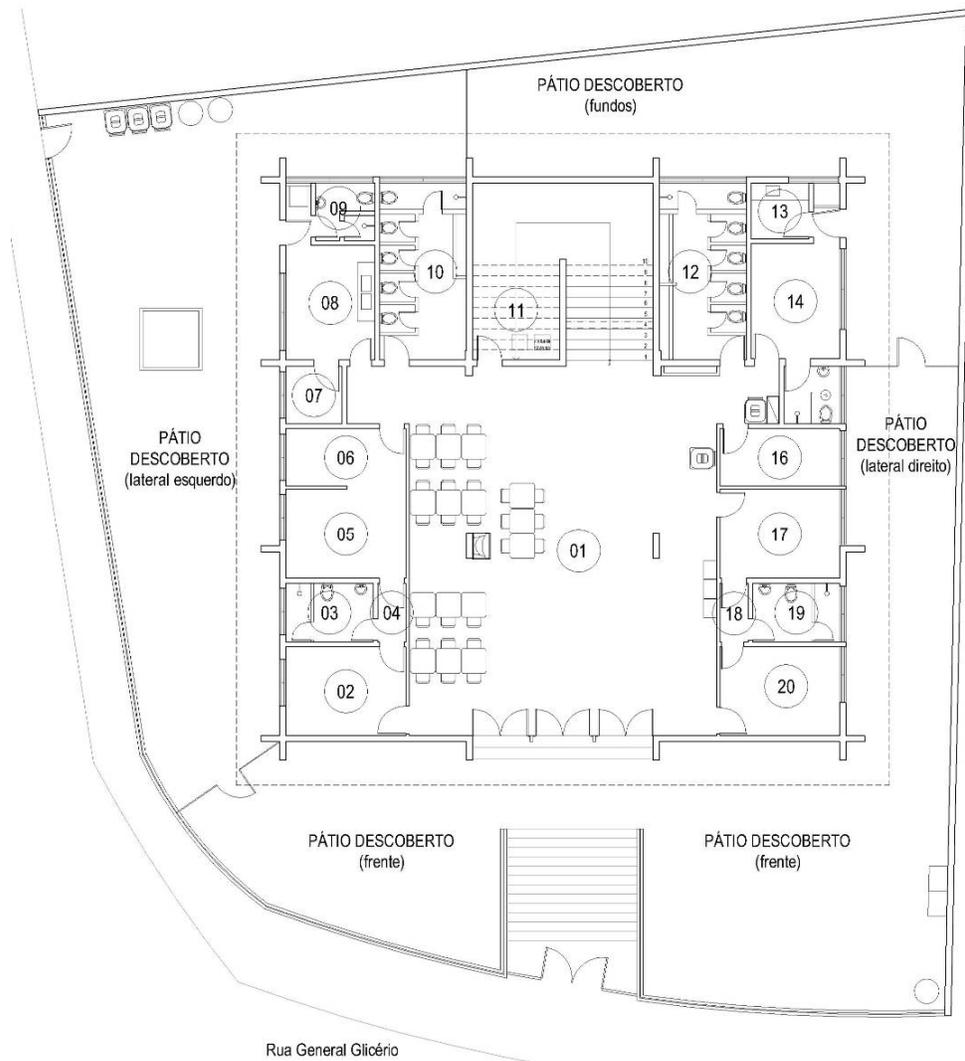
Figura 2 - Planta baixa e legenda do pavimento térreo da Escola Albert Schweitzer.

- 01 - PÁTIO COBERTO - 125.62m<sup>2</sup>
- 02 - SECRETARIA/ DIREÇÃO - 10.97m<sup>2</sup>
- 03 - BANHEIRO - 5.32m<sup>2</sup>
- 04 - CIRCULAÇÃO - 1.71m<sup>2</sup>
- 05 - INFORMÁTICA - 11.17m<sup>2</sup>
- 06 - DEPÓSITO - 7.12m<sup>2</sup>
- 07 - DESPESA - 3.33m<sup>2</sup>
- 08 - COZINHA - 12.15m<sup>2</sup>
- 09 - BANHEIRO - 3.52m<sup>2</sup>
- 10 - BANHEIRO FEMININO - 15.95m<sup>2</sup>
- 11 - CASA DE BOMBAS - 28.94m<sup>2</sup>
- 12 - BANHEIRO MASCULINO - 15.96m<sup>2</sup>
- 13 - COZINHA - 3.33m<sup>2</sup>
- 14 - ZELADORA - 12.20m<sup>2</sup>
- 15 - BANHEIRO - 3.33m<sup>2</sup>
- 16 - SALA DE INFORMÁTICA - 7.12m<sup>2</sup>
- 17 - COLÉGIO ESTADUAL CELSO AMOROSO LIMA - 11.17m<sup>2</sup>
- 18 - CIRCULAÇÃO - 1.71m<sup>2</sup>
- 19 - BANHEIRO - 5.32m<sup>2</sup>
- 20 - SALA DOS PROFESSORES - 10.97m<sup>2</sup>

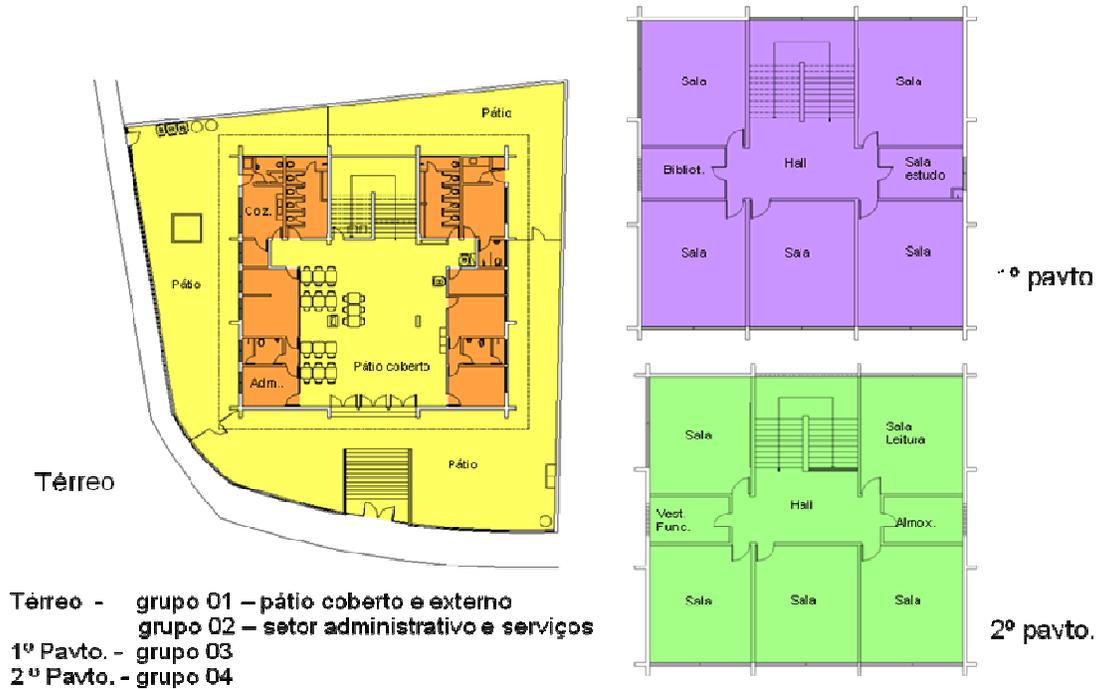
Figura 5 - Esquema de divisão de grupos em planta

pavimento, exceto no caso do primeiro pavimento, que foi analisado por setores, a exemplo do setor administrativo e de serviços que foi avaliado por um grupo, assim como os pátios coberto/descobertos por outro (Figura 5).

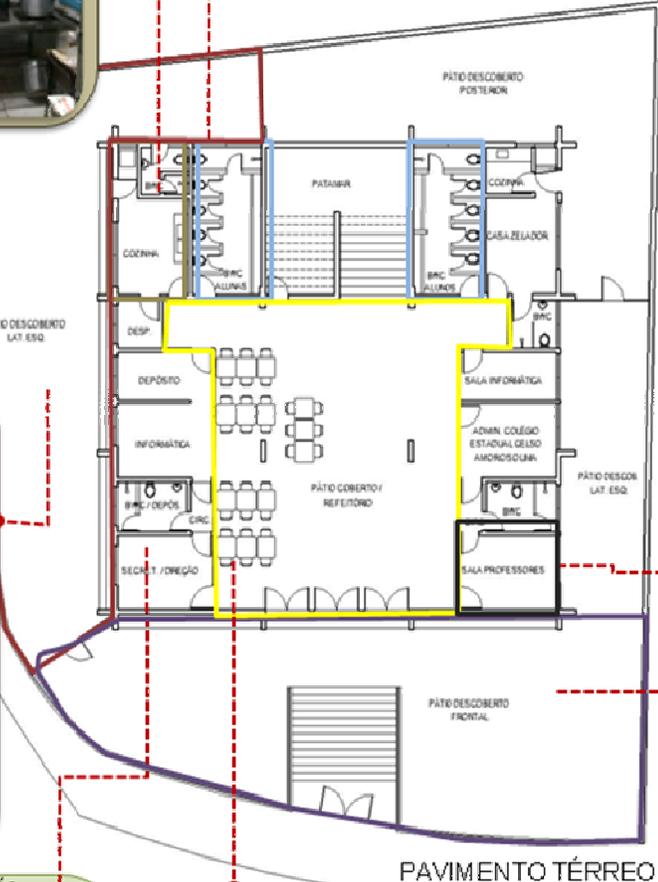
**SALA PROFESSORES:**  
 Foi considerada com um ambiente com iluminação deficiente e mobiliário inadequado, misturando eletrodomésticos, equipamentos de cozinha com arquivos e materiais de leitura.

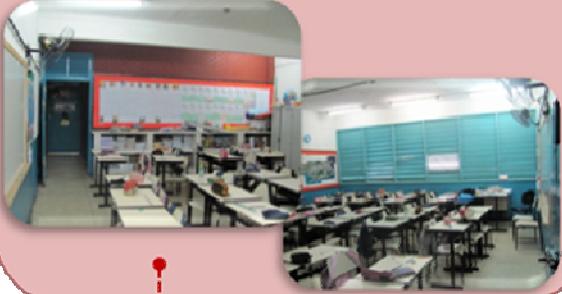
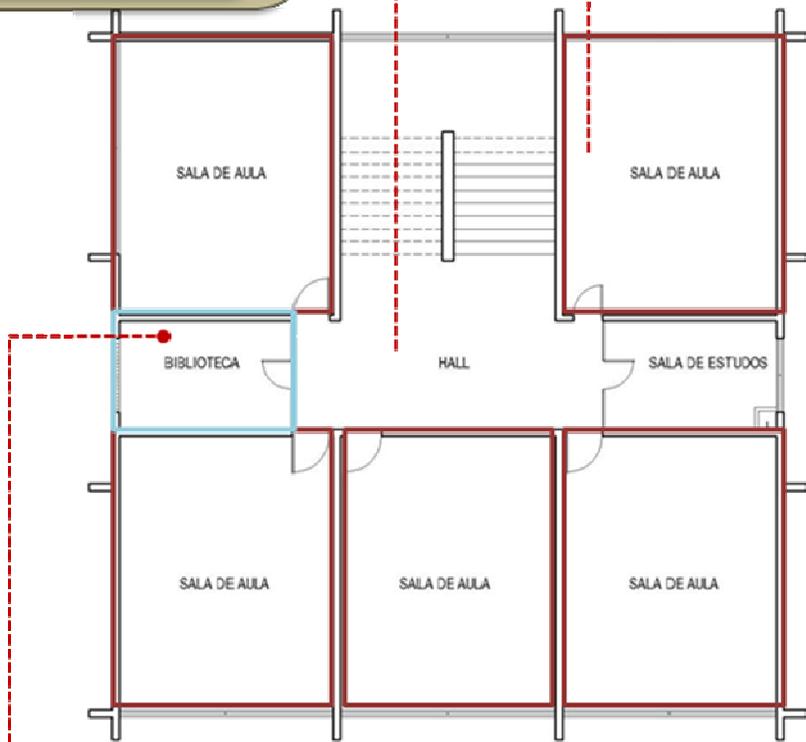
**SALAS DE AULA:**  
 As venezianas ficam fechadas, quando estão abertas, permitem a penetração de muitos ruídos e claridade. Dificuldade da professora em se locomover entre as mesas dos alunos.

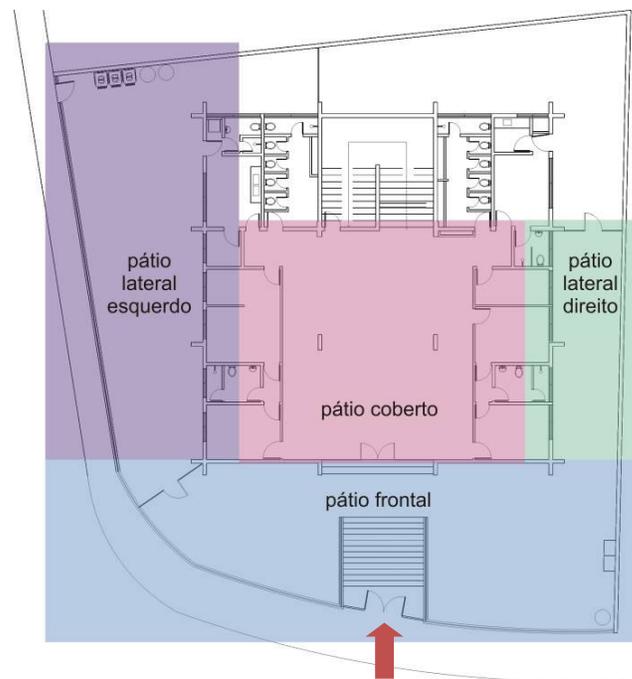
Figura 8 - Planta de localização dos pátios da escola.

Para esta avaliação foi aplicado o mapa comportamental centrado nos indivíduos, nos dias 28 de junho de 2011 e 05 de agosto de 2011, com o objetivo de registrar as atividades dos alunos nos pátios durante o recreio. O período de observação foi de no mínimo 5 minutos e no máximo de 15 minutos, dependendo da duração das atividades no local. Para efeito de aplicação do instrumento foram definidas quatro áreas: o pátio coberto, onde são realizadas as refeições, o pátio frontal e os pátios configurados pelas laterais da edificação: o pátio lateral esquerdo e o pátio lateral direito (figura 8). Todos os pátios localizam-se no térreo.

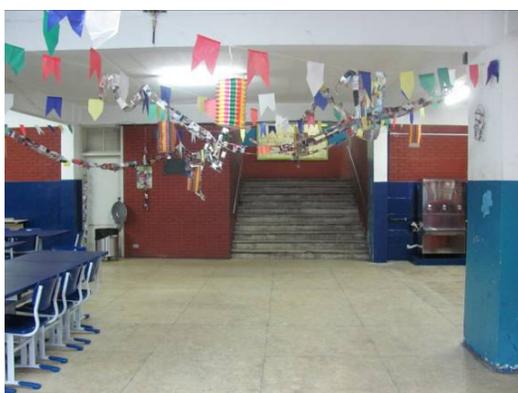
Ao tocar o sinal do recreio, forma-se na escada uma fila dupla dos alunos que descem para o pátio coberto (figura 9), coordenada pela professora. De dois em dois os alunos vão sendo liberados ou para os banheiros ou para a cozinha, para pegar a refeição e sentar-se nas mesas que estão localizadas no lado esquerdo do pátio coberto (figura 10). Enquanto estão fazendo a refeição, algumas crianças levantam-se da mesa interagem com os colegas e voltam a se sentar. Após a refeição, algumas crianças sobem e descem as escadas e brincam no pátio coberto, embaixo das mesas encostadas na parede, próximas à sala dos professores (figura 13) enquanto outras vão para os pátios externos. No pátio coberto, as crianças concentram-se do lado esquerdo, onde estão as mesas para refeição, enquanto o lado direito fica de certo modo configurado como área de circulação.

**Figura 9 - Foto do pátio coberto.**

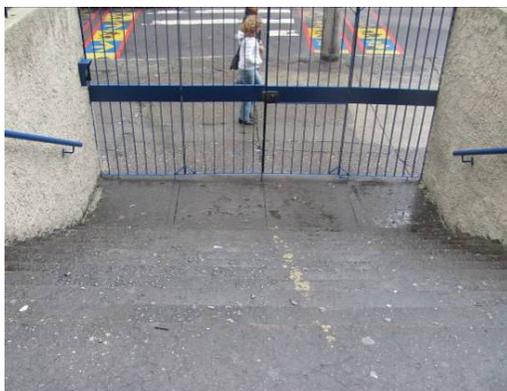
**Figura 14 - Foto da escada de acesso à escola.**

Algumas crianças ficam sentadas na escada de acesso à escola, mas de um modo geral, observou-se que este é um local sem utilização (Figura 14).

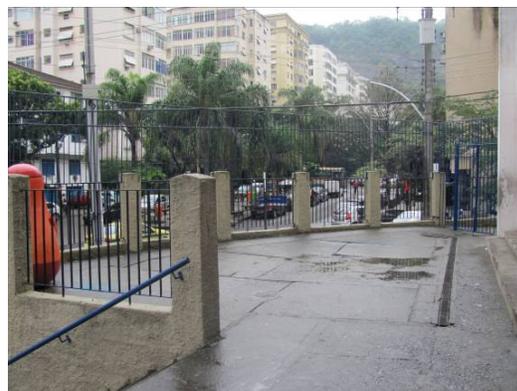
**Figura 15 - Foto do pátio frontal (acesso a pátio lateral esquerdo).**

As atividades mais comuns identificadas nos pátios externos foram brincar de bola no pátio frontal (Figura 15), ficar em pé junto à grade observando a rua (Figura 15 Figura 18), ficar sentado nos degraus do pátio lateral esquerdo em grupo (Figura 14).

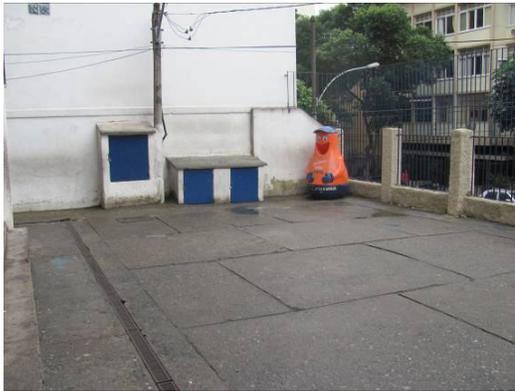
**Figura 18 - Foto do pátio frontal  
(acesso ao pátio lateral direito).**

No pátio frontal, observou-se a utilização da casa do hidrômetro e dos medidores de luz como local para sentar e observar os jogos de bola (Figura 18). A lixeira também constitui um tipo de brinquedo, é um boneco grande e as crianças sobem e descem dele diversas vezes (Figura 18).

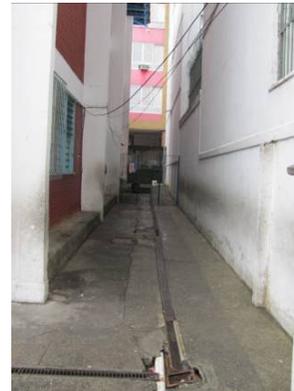
**Figura 19 - Foto do pátio  
lateral direito.**

O pátio lateral direito, que na verdade é uma circulação, é pouco utilizado e foi difícil obter o registro das atividades ali ocorridas, pois, sempre que o grupo notava a presença do observador no mesmo instante saíam dali. Foi possível perceber que o local representa uma espécie de “esconderijo” onde alguns se agrupam, entram e saem rapidamente sem permanecer neste local por um período significativo.

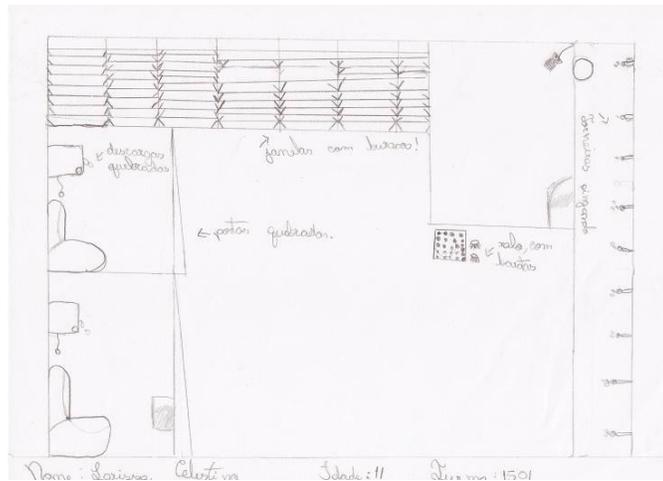
**Figura 22 - “Descargas quebradas”, “portas quebradas”, “janelas com buraco”, “torneiras pingando”, “ralo com baratas”. A aluna indicou todos os problemas existentes no banheiro das meninas.**

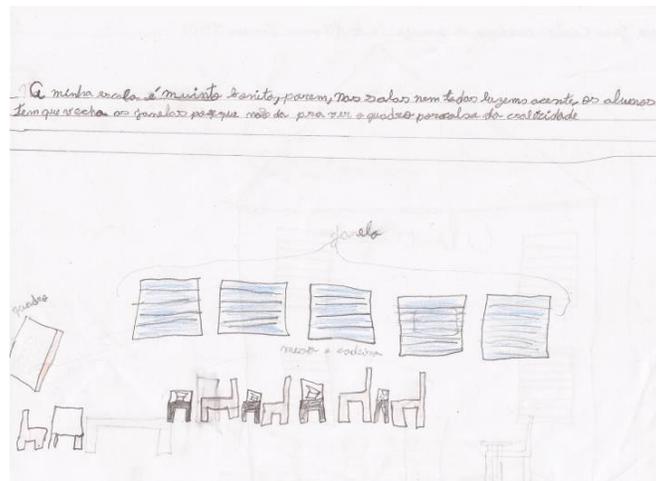
**Figura 23 - Desenho da sala de aula**

**“A minha escola é muito bonita, porém, nas salas nem todas as luzes acendem, os alunos têm que fechar as janelas porque não dá para ver o quadro por causa da claridade”.**

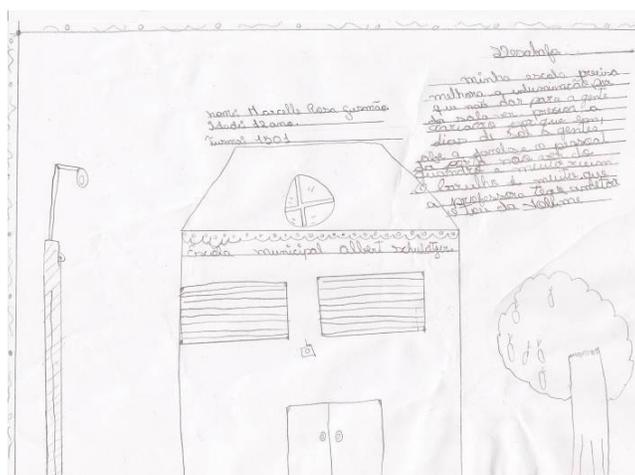
Figura 25 - Neste desenho, a aluna descreve como “desabafo” um dos problemas mais perceptíveis, que é a deficiência de iluminação adequada nas salas; e também reclama da falta de conforto acústico, pois a professora precisa falar mais alto para todos ouvirem devido ao barulho.
