AVALIAÇÃO DE DESEMPENHO DO AMBIENTE CONSTRUÍDO
Estudo de Caso da Escola de Educação Infantil Pintando a Infância – UFRJ

AVALIAÇÃO DE DESEMPENHO DO AMBIENTE CONSTRUÍDO

Agosto 2008

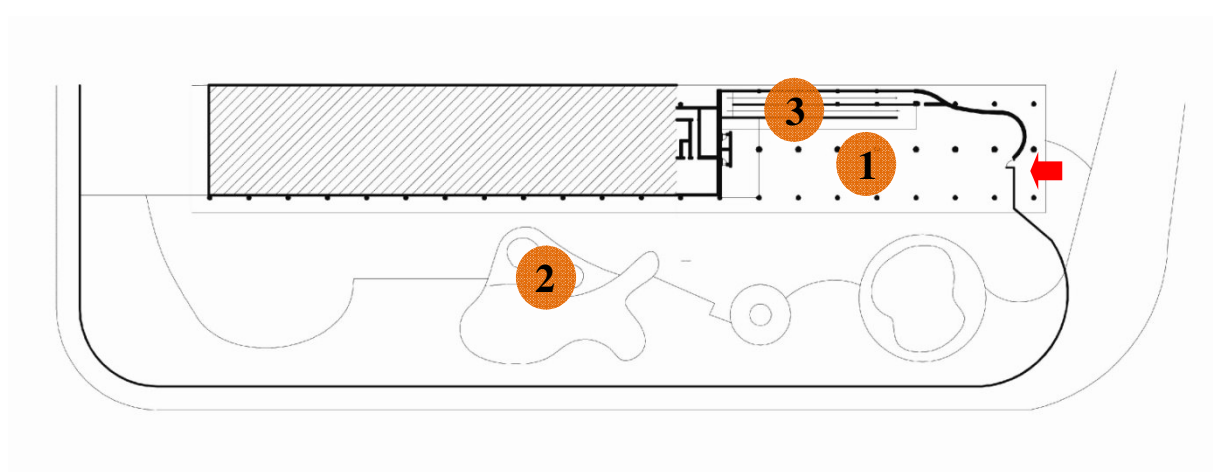
Figura 13: planta baixa primeiro pavimento, referenciando os espaços indicados no quadro de áreas.

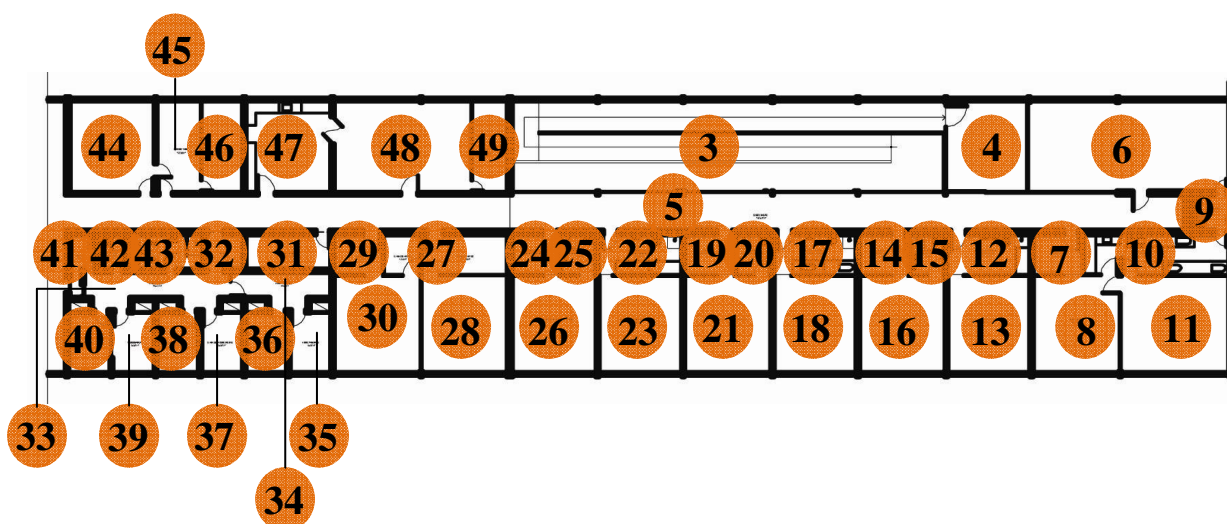
Figura 14: planta baixa segundo pavimento, referenciando os espaços indicados no quadro de áreas.

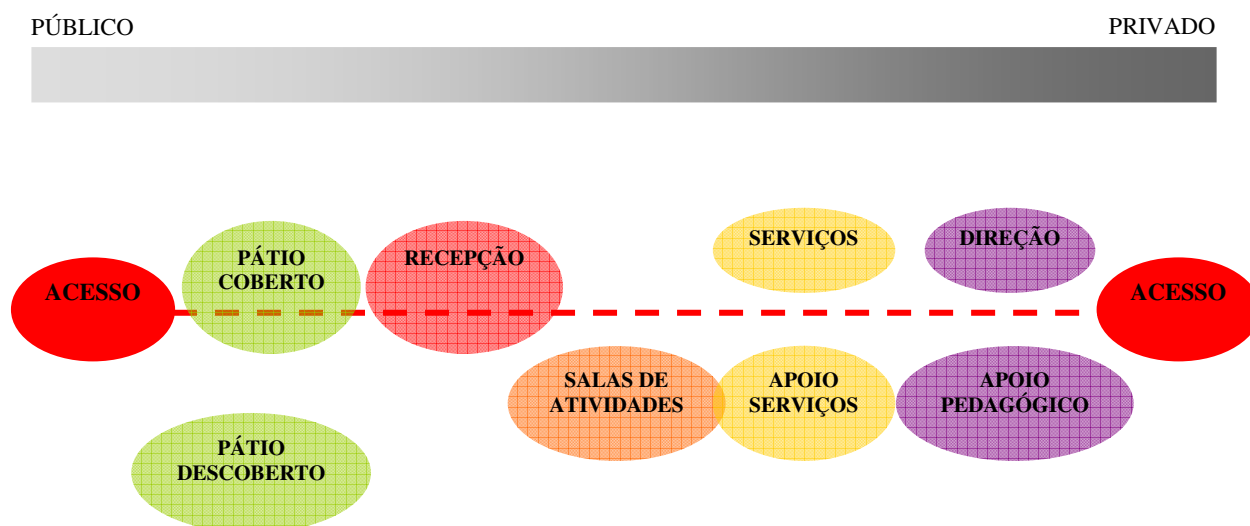
Todas as atividades da escola são organizadas ao redor das circulações e há uma aparente gradação de espaços “públicos” e “privados”, desde os acessos até as áreas de apoio de serviço e direção. O esquema abaixo apresenta simplificada a organização das atividades ao redor das circulações.

Figura 18: esquema simplificado do fluxo e organização dos espaços existente na creche.

Conforme pode ser observado, desde o acesso principal, a circulação de configura como uma circulação inicialmente através do pátio coberto, em seguida pela recepção, e

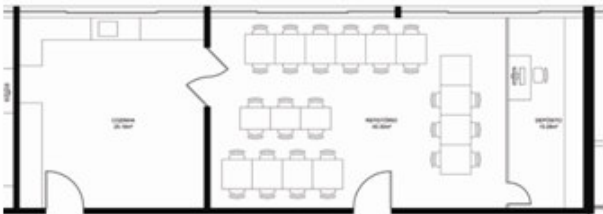
AMBIENTE: COZINHA		DATA: 08 / 07 / 2008
DIMENSÕES: 5, 15 x 4, 89 m		HORÁRIO: 10:30 hs
ÁREA: 25, 19 m ²		PÉ DIREITO: 2, 97 M
OCUPANTES:	<input type="text" value="0"/> CRIANÇAS	<input type="text" value="6"/> ADULTOS
ATIVIDADES DESENVOLVIDAS:		
SENSAÇÃO TÉRMICA: <input type="checkbox"/> MUITO QUENTE <input type="checkbox"/> QUENTE <input checked="" type="checkbox"/> FRESCO <input type="checkbox"/> FRIO		
CLIMATIZAÇÃO ARTIFICIAL: COIFA PARA EXAUSTÃO		
ILUMINAÇÃO: POSSUI JANELA E LUMINÁRIAS COM LÂMPADA FLUORESCENTE		
VENTILAÇÃO: AS JANELAS SÃO GRANDES PERMITINDO A ENTRADA DE VENTO		
ACÚSTICA: RAZOÁVEL, NÃO SE ESCUTA AS OUTRAS SALAS		
COMENTÁRIOS:		
FOTOS/ CROQUIS/ OBSERVAÇÕES:

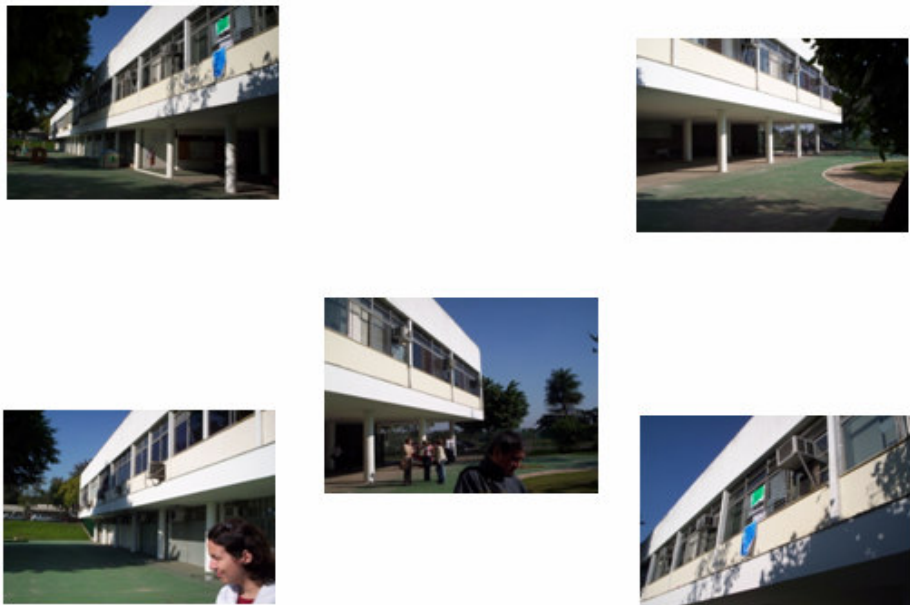
AMBIENTE: FACHADA	DATA: 08 / 07 / 2008
DIMENSÕES/ ÁREA	HORÁRIO: 10:30 hs
	PÉ DIREITO:
OCUPANTES:	<input type="checkbox"/> CRIANÇAS <input type="checkbox"/> ADULTOS
ATIVIDADES DESENVOLVIDAS:	
SENSAÇÃO TÉRMICA:	<input type="checkbox"/> MUITO QUENTE <input type="checkbox"/> QUENTE <input type="checkbox"/> FRESCO <input type="checkbox"/> FRIO
CLIMATIZAÇÃO ARTIFICIAL:	
ILUMINAÇÃO:	
VENTILAÇÃO:	
ACÚSTICA:	
COMENTÁRIOS: AR CONDICIONADOS FIXOS NA FACHADA INSTALAÇÕES APARENTES	
FOTOS/ CROQUIS/ OBSERVAÇÕES:
