Disciplina: FAP 715 - Avaliação de Desempenho do Ambiente Construído / 2008

## **Avaliação do Desempenho do Ambiente Construído:**

**Estudo de Caso na Creche - UFRJ**

**Relatório final**

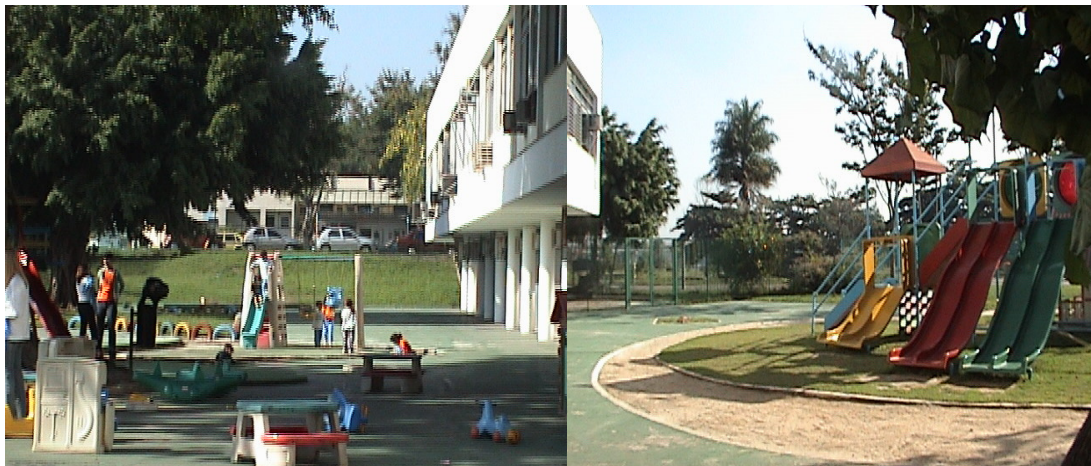
**Figura 3 – área verde integrada com equipamentos para recreação das crianças (Fonte: acervo da equipe).**

Como mostra à figura 2.a e 3, a creche possui uma ampla área no seu entorno imediato, com a presença de vegetação e equipamentos para recreação das crianças.

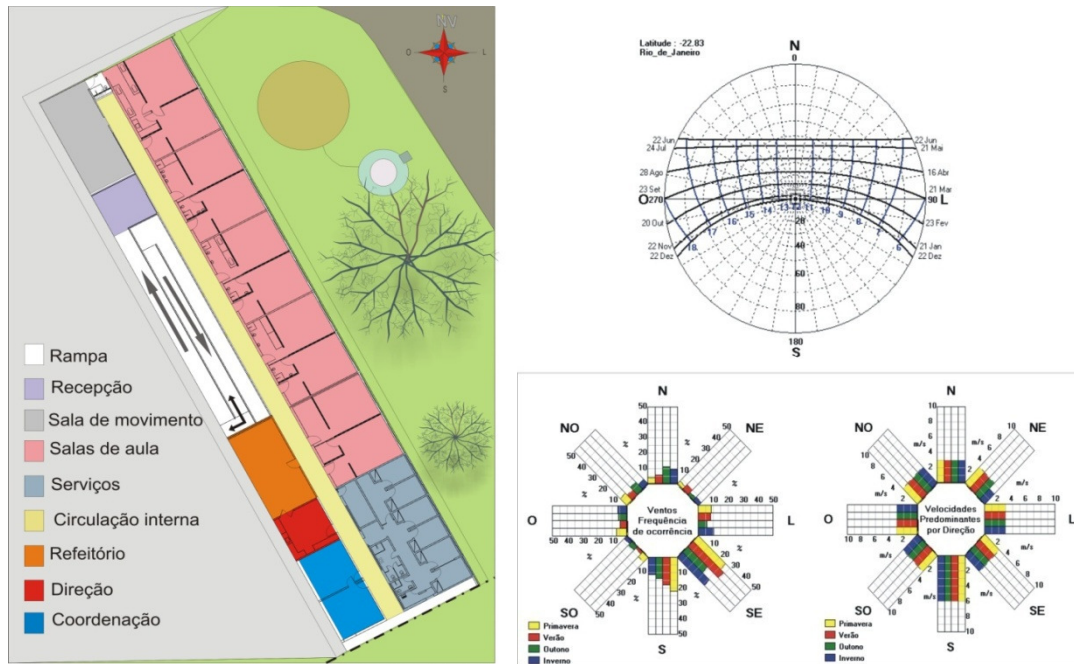
Verificou-se que o edifício está implantado no eixo NO – SE, fazendo com que ambas as fachadas principais do edifício recebam sol em todos os períodos do ano (Figuras 4 e 5b). A fachada onde se encontram as salas de aulas está voltada para o quadrante Leste, recebendo sol durante todo o período diurno, enquanto que na fachada oposta (quadrante oeste), onde está localizada a cozinha, parte da administração, a recepção e a rampa de acesso recebe sol durante todo o período da tarde (ver figuras 4 e 5b).

**Figura 5** – 1. Planta baixa com delimitação dos principais setores segundo função exercida em cada ambiente; a. Diagrama solar referente à latitude da cidade do Rio de Janeiro-RJ; c. Rosa dos ventos com frequência de ocorrência por direção das principais velocidades e com maior intensidade em velocidade, respectivamente.

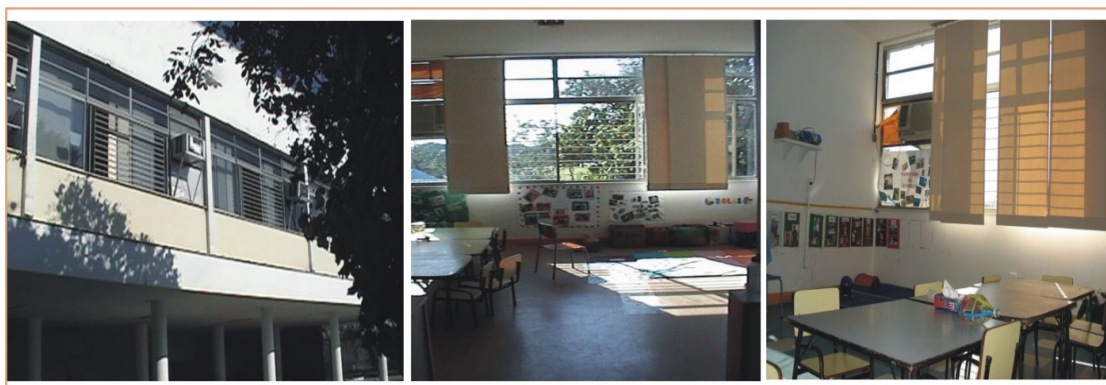
**Figura 7** – a. Fachada onde estão orientadas as salas de aula (exposição direta a radiação solar); b. Radiação solar direta no interior da sala; c. Painéis deslizantes utilizados para bloquear a entrada da radiação solar.

As janelas não têm proteção externa contra o sol por isto foram adaptados painéis deslizantes para evitar que o sol penetre no ambiente (Figura 7).

Em locais onde não foi possível a colocação dos tais painéis deslizantes, foram improvisados papel cartão nos vidros, quando não foram empregados *isofilme*, para minimizar a incidência e os efeitos da incidência solar nesses ambientes.

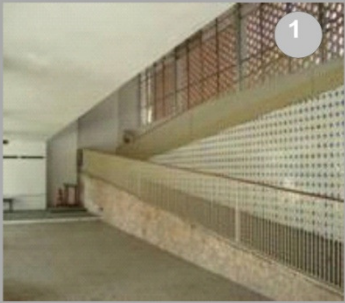
**1**

**Acesso principal**  
A rampa que dá acesso à escola, integra o espaço de recreação das crianças e o espaço interno. O revestimento em cerâmica pintada marca a entrada da creche, porém está desconfigurada em relação ao projeto inicial. A descaracterização foi dada anos após ocupação do espaço, conforme relato, devido ao desconhecimento de sua representatividade artística.

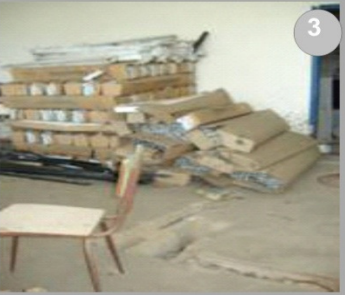
**3**

**Depósito**  
Vista de um depósito no pav. Térreo da edificação. Foi observado a presença de lâmpadas novas e usadas, apresentando possibilidade de contaminação, devido a presença de substâncias como o mercúrio.

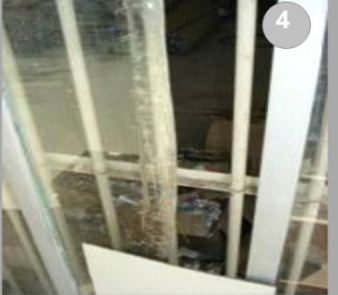
**4**

**Depósito**  
Detalhe da fachada no pavimento térreo. Esquadria apresenta-se quebrada e a ausência de manutenção, encaminhou ao improviso com o uso de fita adesiva.

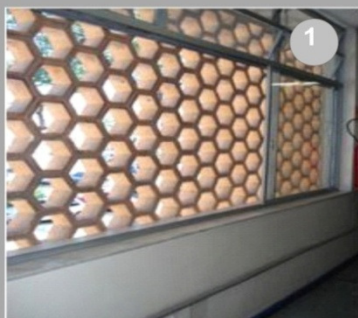
### Refeitório

ambiente é amplo e parece atender satisfatoriamente as necessidades dos alunos. Mobiliário adequado. Hora mais esperada - sala abriga encontro entre crianças das diversas idades. Apesar de estar a poente, o ambiente não é muito quente, acredita-se que seja em decorrência da presença do cobogó cerâmico, reduzindo a radiação solar direta incidente.

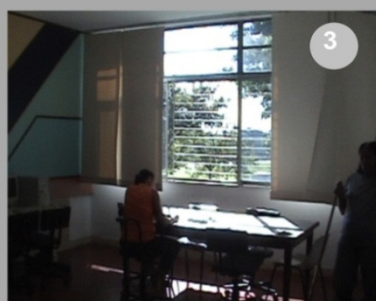
### Micros e convivência

Apesar da tentativa de utilizar a luz natural para realização das tarefas visuais, observa-se a intensidade da luz refletida na mesa dessa sala devido ao excessivo índice de iluminação nas proximidades da janela, causando alto brilho refletente e provável ofuscamento. No entanto, o que observando o comportamento do usuário, este parece estar adaptado as inadequadas condições de conforto luminoso encontradas neste ambiente,

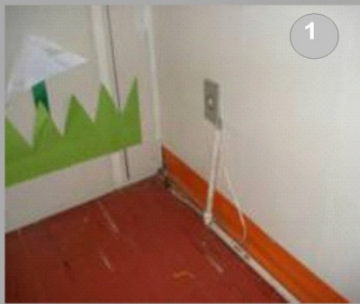
**1**

**Recanto do “Macaco”**  
a sala de aula apresenta características físicas e de instalações muito semelhantes as demais presentes na creche. É ampla e parece acomodar bem o número de crianças. No entanto, alguns problemas de segurança foram observados como fiação exposta e fios pendurados.

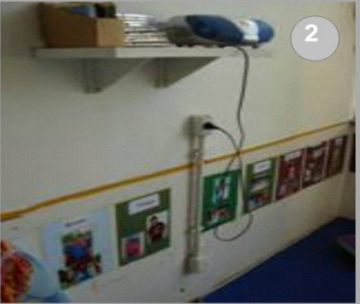
**2**

**Recanto da “Água”**  
nesta sala o banheiro apresenta divisória reservando-o do restante do ambiente o que possibilita preocupação com privacidade. No que concerne a segurança foi observada nesta sala, após o uso da música como dinâmica na aula, que o equipamento encontra-se instalado de forma improvisado, com fio pendurado.

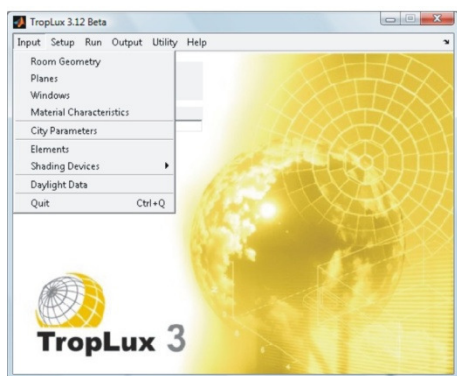
**Quadro 4** – Inputs para o software Troplux.

Para iniciar o software é necessário caracterizar a situação geográfica em que se encontra o espaço a ser avaliado, inserindo as coordenadas geográficas. Posteriormente modela-se o ambiente, inserindo suas dimensões e altura do plano de trabalho, como segue:

<b>Coordenadas geográficas</b>	22°55' E ; 44°10' S
<b>Dimensões da sala de aula avaliada</b>	5.20 x 5.40 m (L x C) – Área total: 20.08m <sup>2</sup>
<b>Tipos de céus analisados</b>	Céu claro, céu encoberto e céu parcialmente nublado
<b>Períodos considerados</b>	Solstício de inverno, verão e equinócio de primavera
<b>Hora</b>	Legal, das 8hr às 18hr
<b>Fator de erro</b>	5%
