Disciplina: FAP 715 - Avaliação de Desempenho do Ambiente Construído / 2004

Relatório Final da Disciplina Avaliação de Desempenho do Ambiente Construído: Estudo de Caso na Creche FIOCRUZ

3.1 – ESTUDO DE CASO : CRECHE FIOCRUZ – CAMPUS MANGUINHOS/ RJ

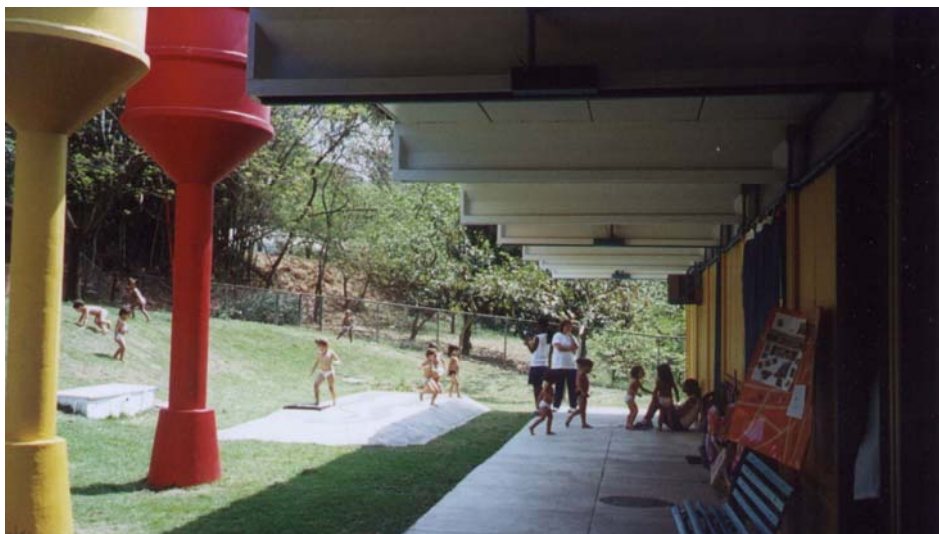
- Insolação - Os blocos tem o posicionamento das principais fachadas para o eixo de maior insolação (leste – oeste). No entanto esse problema é amenizado com a cobertura que avança aproximadamente dois metros sobre o entorno avarandado dos blocos impedindo a insolação excessiva dentro das salas de aula. (tirar esse texto?? O mesmo aparece na pág. 16)

Figura 5 - Vista da cobertura provendo sombra para as circulações externas

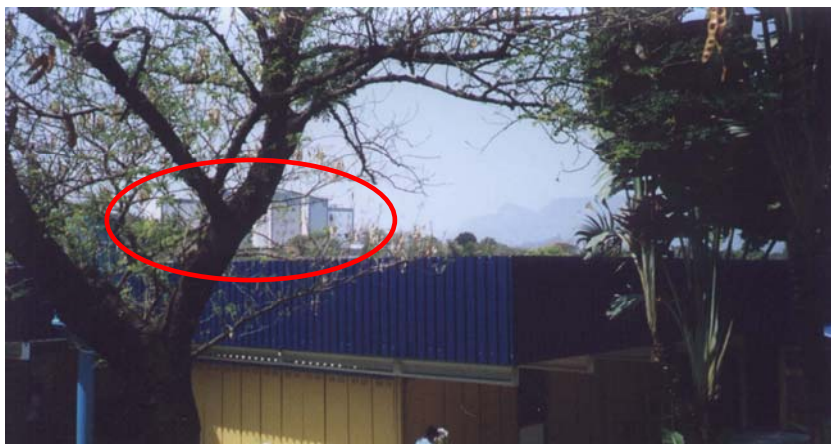
- Movimento de ar / Temperatura / Umidade – o ambiente externo da creche dispõe de um bom potencial de ventilação natural, visto que os prédios vizinhos encontram-se a uma distância razoável e não apresentam grande altura (no máximo dois pavimentos). O maior volume encontra-se na direção S - SO, onde há um morrote com cerca de 10m de altura e onde se localiza um edifício de laboratórios com cerca de seis pavimentos (denominado prédio 26, apresentado na Figura 6). Os ventos predominantes, S e SE podem circular ao longo e entre os três blocos da creche, que se dispõem com sua maior extensão no eixo N - S.

Figura 6 - Vista do morrote com o edifício de laboratórios (prédio 26)

Também o desnível existente no terreno favorece a entrada de ar nos três blocos, evitando que os blocos da frente sirvam de barreira para os blocos situados mais ao fundo. A temperatura externa mais amena é observada à sombra da mangueira. Constata-se na circulação interna do bloco 3 uma temperatura também mais baixa em relação às demais áreas externas. São poucas as áreas de sombra no terreno.

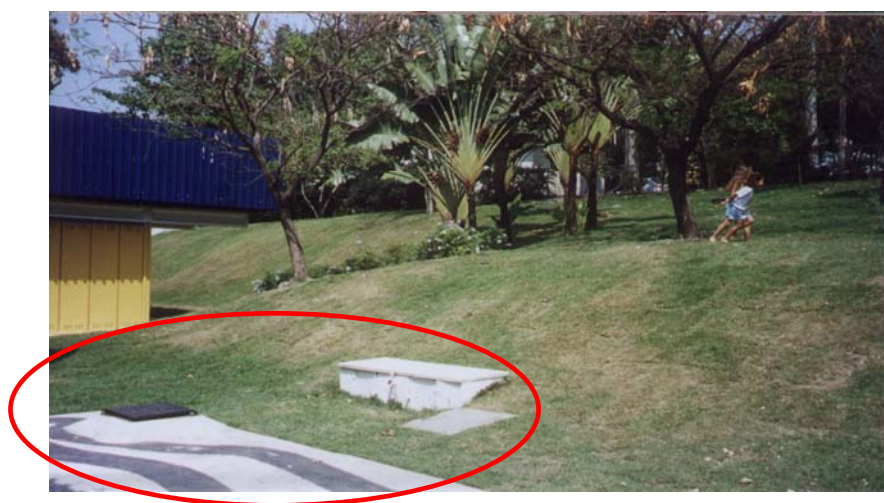
- Segurança – Observam-se alguns pontos problemáticos, que podem representar riscos de acidentes na área externa. A cisterna semi-enterrada na parte dos fundos do bloco 3, ao pé de um talude representa um risco para as crianças que brincam de descer escorregando pelo gramado até encontrarem esta caixa de concreto. Figura 7 apresenta os o local aonde se encontram os elementos mencionados, que frequentemente é utilizados pelas crianças em horários de recreação.

Figura 7 - Vista da cisterna e visitas representando um risco para as crianças

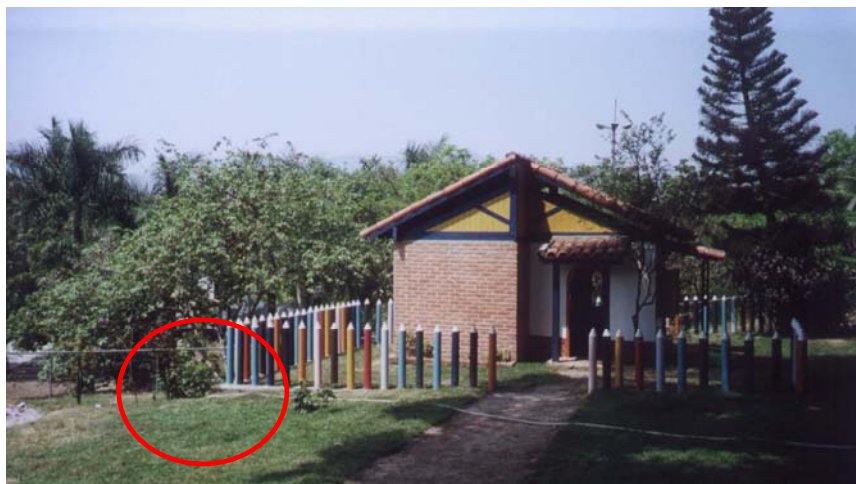
Na área da caixa de areia encontra-se um pequeno talude, por trás do balanço, que pode representar algum risco de ferimento caso uma criança caia do brinquedo e role pelo talude até encontrar a grade de proteção da creche. Entre a caixa de areia e a casa de bonecas, junto a um ponto de água existente aonde as crianças costumam se aglomerar para brincar com a água, observa-se uma quina de concreto que pode representar um risco de acidente. A Figura 8 apresenta a casa de bonecas e a quina proeminente.

Figura 8 - Vista da casa de bonecas com quina representando um risco para as crianças

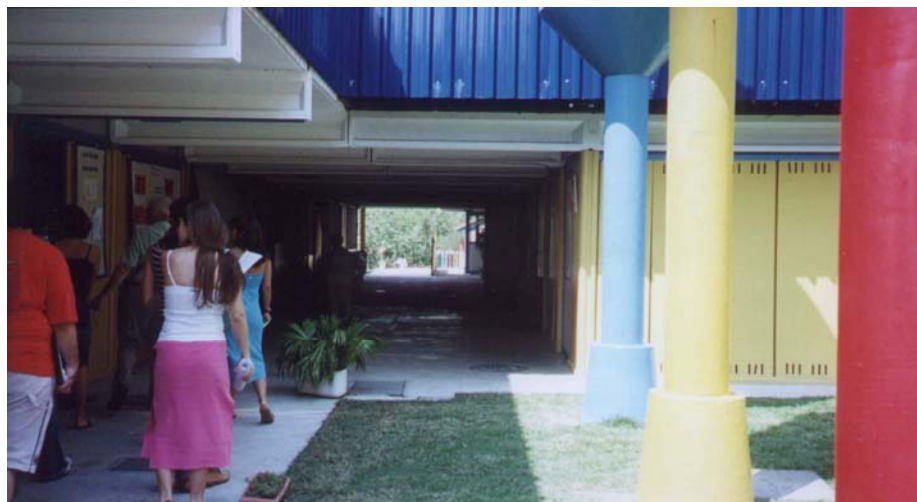
- Circulações Internas – A principal circulação observada no conjunto é a circulação coberta entre os blocos 2 e 3. Esta se apresenta como um ponto crítico em função de, ao mesmo tempo que centraliza grande parte da movimentação observada na creche, abriga atividades das crianças (teatro, festas etc) e é vizinha a cozinha, recebendo calor e proximidade a risco de acidente das crianças que podem entrar indevidamente na cozinha (esta permanece de portas abertas). O local é mal iluminado (como se pode observar na Figura 9), apresenta visitas de caixas de gordura, não apresenta proteção acústica nem térmica. Podemos considerar a circulação externa como extensão das salas de atividades, onde as crianças exercem atividades informais.

Figura 9 - Vista do pátio entre blocos 2 e 3

A colocação de vasos de plantas nestas circulações, como receptores das águas dos aparelhos de ar condicionado, prejudica de alguma forma a visibilidade e mobilidade das crianças no local.

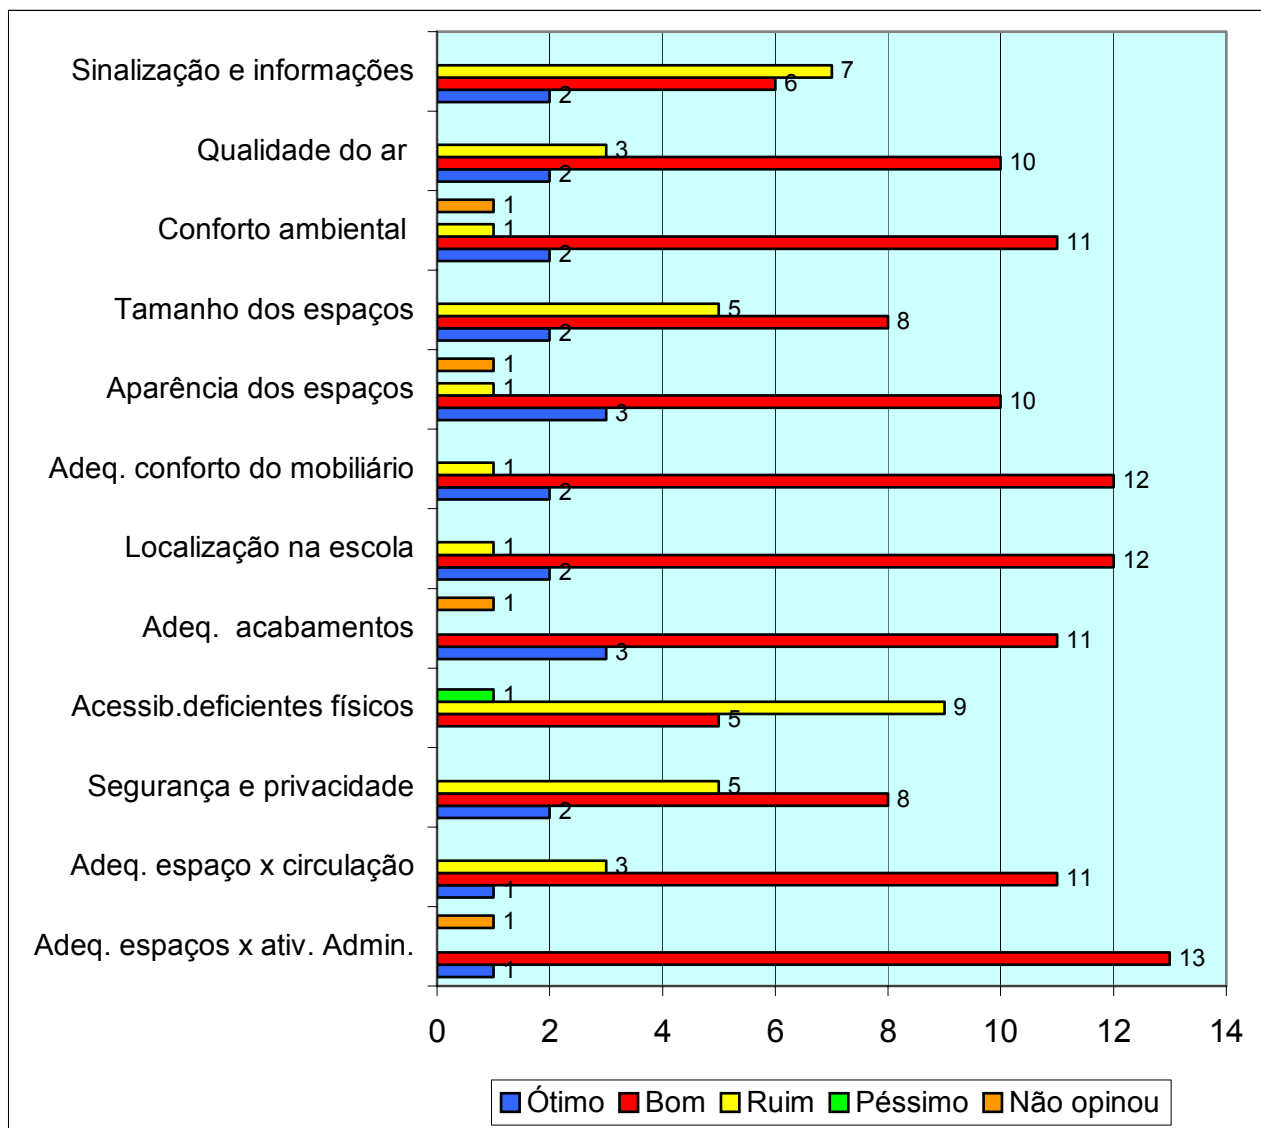
Áreas Administrativas

No quadro relativo às áreas administrativas, observamos que o quesito que foi pontuado como sendo o mais negativo foi a acessibilidade por parte dos deficientes físicos. As questões sobre Sinalização e informação, Tamanho dos espaços e Segurança e privacidade também receberam uma quantia considerável de graduação negativa, revelando que estes pontos precisam ser melhorados.

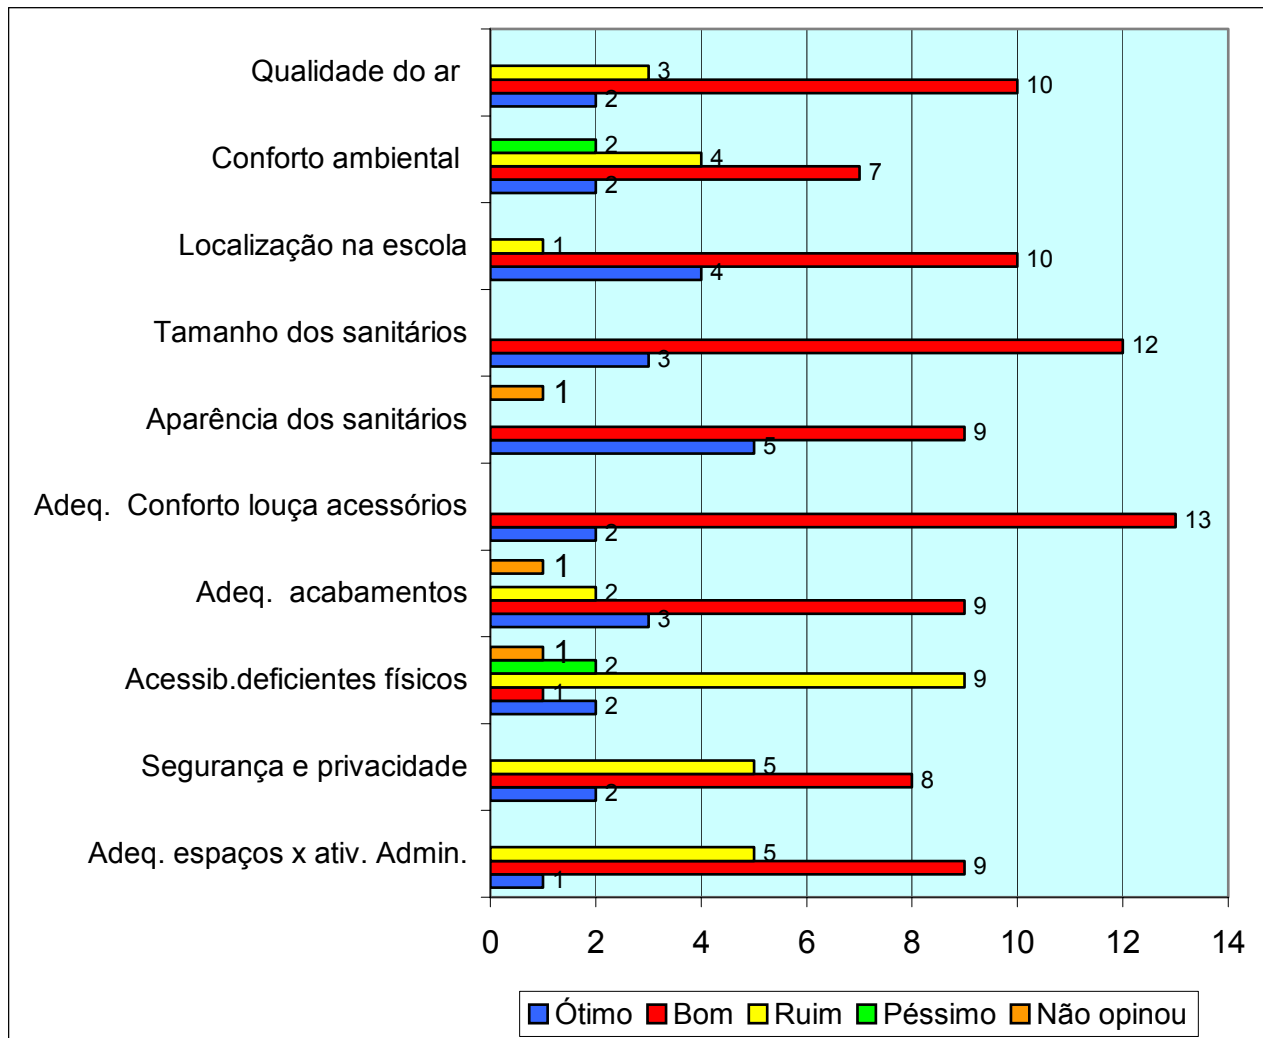
Sanitários

No gráfico referente aos sanitários, ficou claro que a maior parte dos respondentes os consideram inadequados para portadores de necessidades especiais. A questão do conforto ambiental também foi apontada como ponto que precisa ser melhorado. Os outros quesitos

em sua maioria receberam pontuação positiva, em especial o que se relacionava ao conforto das louças e dos acessórios.

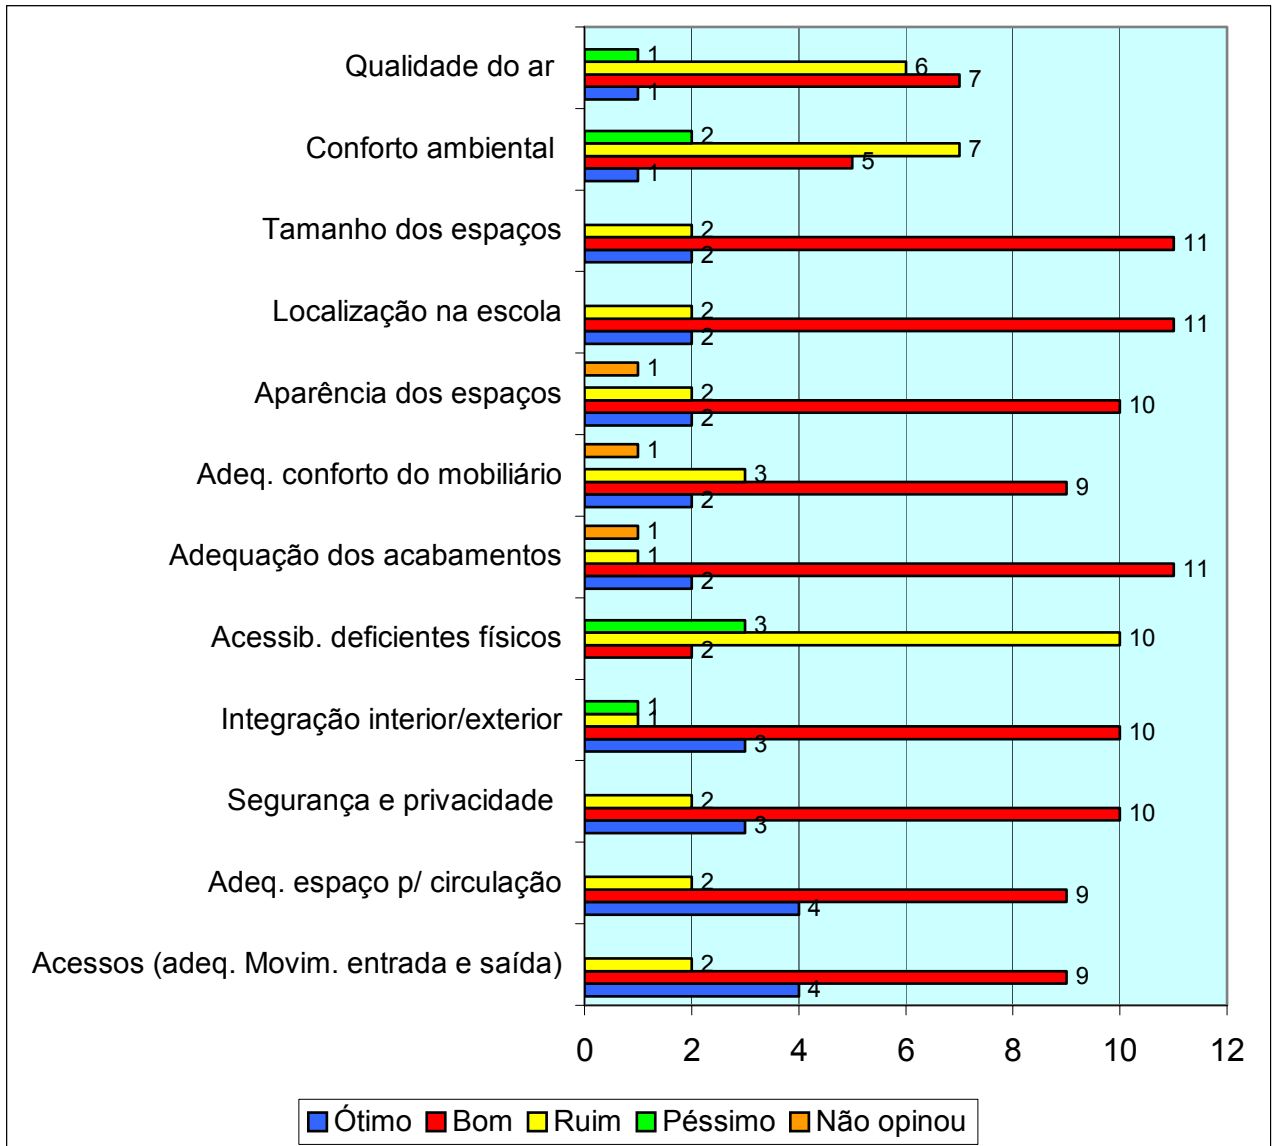
Refeitório / Cozinha

Por fim, no que se refere aos resultados sobre a cozinha e o refeitório, podemos concluir que as questões mais problemáticas foram a da acessibilidade por parte dos portadores de necessidades especiais, o conforto ambiental e a qualidade do ar. Os demais quesitos foram apontados pela maioria como bom, ou seja, lhes parecem satisfatórios. Os que receberam maior porcentagem de respostas positivas foram relacionados ao seu tamanho, localização e adequação dos materiais.
