UNIVERSIDADE FEDERAL DO RIO DE JANEIRO
FACULDADE DE ARQUITETURA E URBANISMO
PROARQ – Programa de Pós-Graduação em Arquitetura

RELATÓRIO FINAL DE AVALIAÇÃO DE DESEMPENHO DO AMBIENTE CONSTRUÍDO
ESTUDO DE CASO – CRECHE INSTITUCIONAL DR. PAULO NIEMEYER

RIO DE JANEIRO
AGOSTO 2006

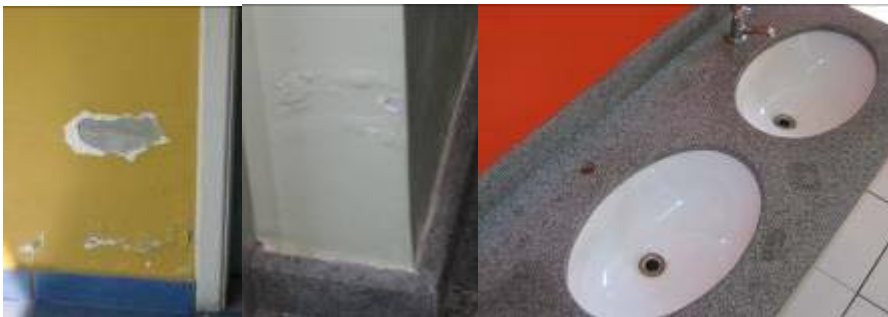
Imagens
com
patologias

O edifício está funcionando há dois anos e apresenta algumas patologias como infiltrações e rachaduras. Outro aspecto percebido foi a não conformidade de alguns metais utilizados que já apresentam danos.

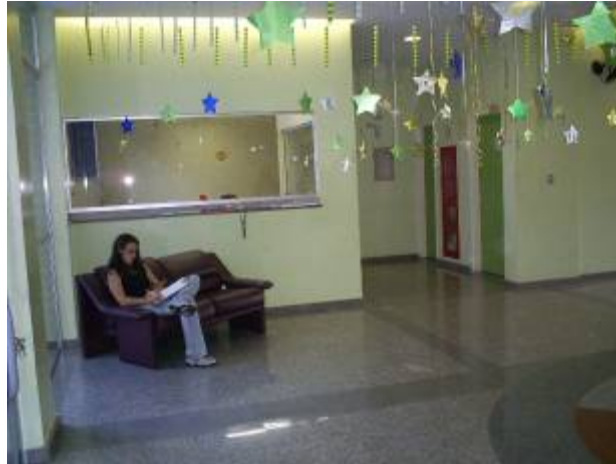
- Acesso principal: bem iluminado, piso antiderrapante e guarda-corpo em toda escada e rampa de acesso.
- Recepção: piso de granito polido (bastante escorregadio em dia de chuva para tráfego de crianças e adultos com criança de colo). Área muito ampla (espaço desperdiçado). Bem iluminada e mal ventilada, pois as portas são mantidas fechadas e suas bandeiras são fixas, sendo necessário o uso de ventiladores.

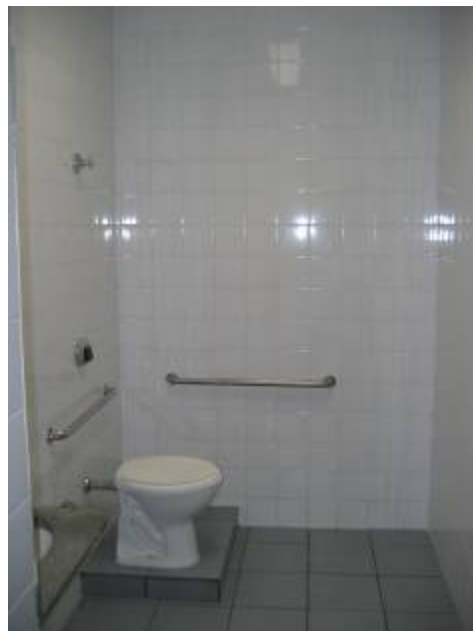
- Escada de acesso ao 2º pavimento: piso de granito com faixas antiderrapantes, largura ideal ao acesso do público.
- Sanitário 1 e sanitário para deficiente: revestimentos adequados, boa iluminação, ventilação indireta (por rebaixo de gesso). O sanitário para deficientes atende às normas de acessibilidade.

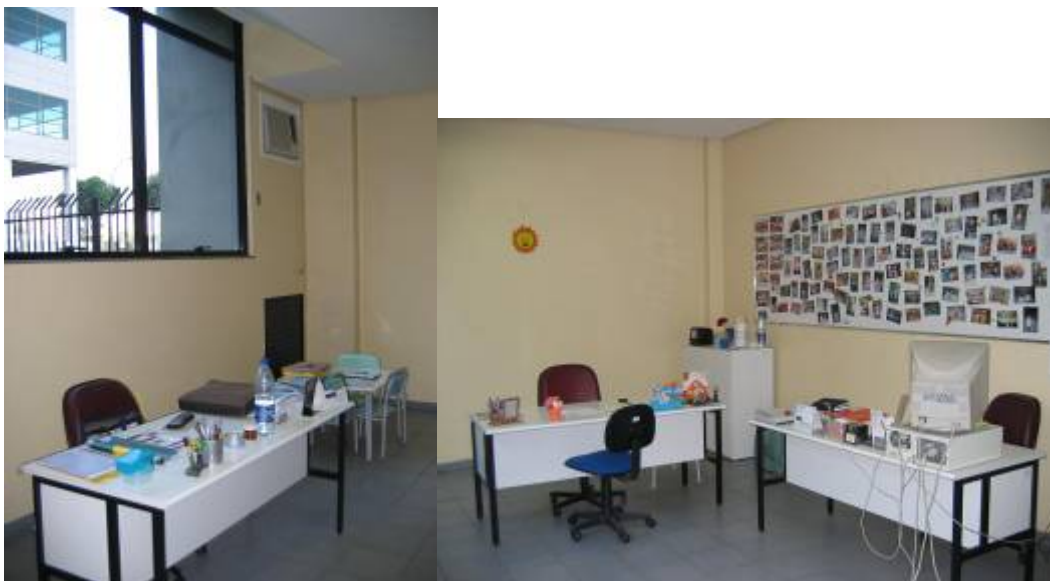
- Secretaria: bem iluminada e pouco ventilada, porém é utilizada uma vedação improvisada para o ar condicionado, e existem duas grelhas que fazem a troca com ar externo. Carência de mobiliário como estantes. O sanitário exclusivo encontra-se em boas condições.

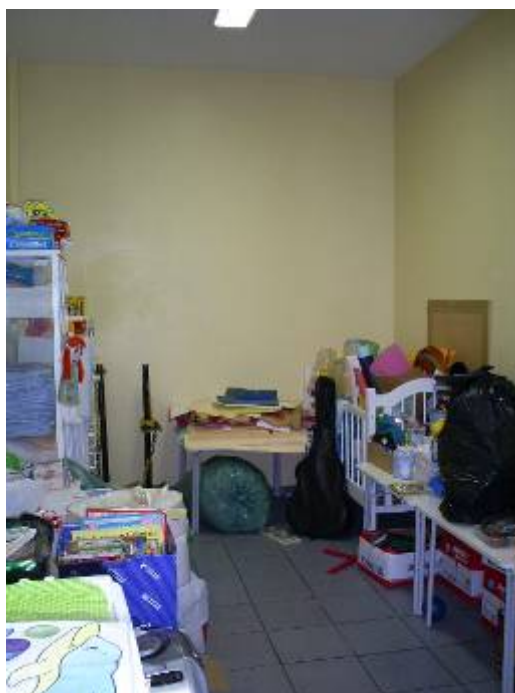
- Sala de arquivo: transformou-se em almoxarifado. Sem ventilação, e sem mobiliário adequado, utilizando o mobiliário infantil como apoio. Carência de estantes.

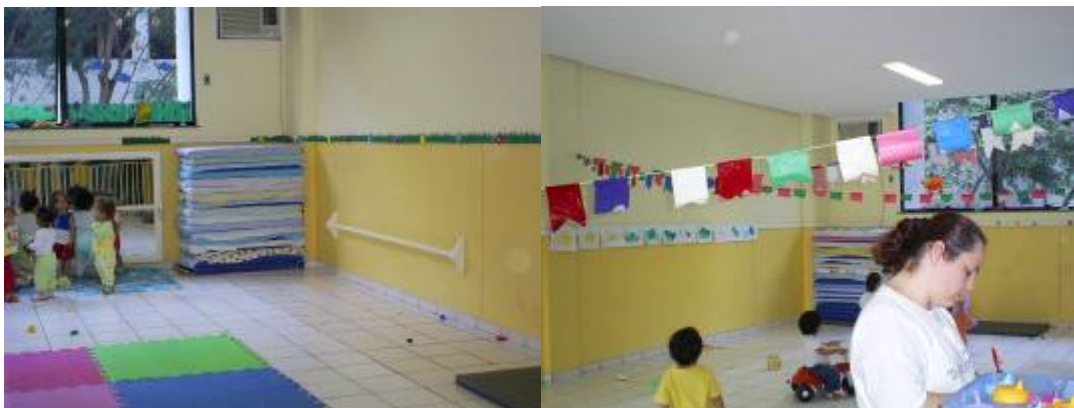
- Bercário 2: criaram dois ambientes com cercas baixas, porém o trinco destas cercas encontra-se quebrado. Não existe mobiliário de risco, e sim barras de apoio adequadas às crianças nesta faixa etária que estão firmando o andar. Piso com cerâmica lisa e tapetes por cima. Utilizam vários colchonetes, e há uma carência de brinquedos. Área bem iluminada e ventilada. Não tem acesso ao solário.

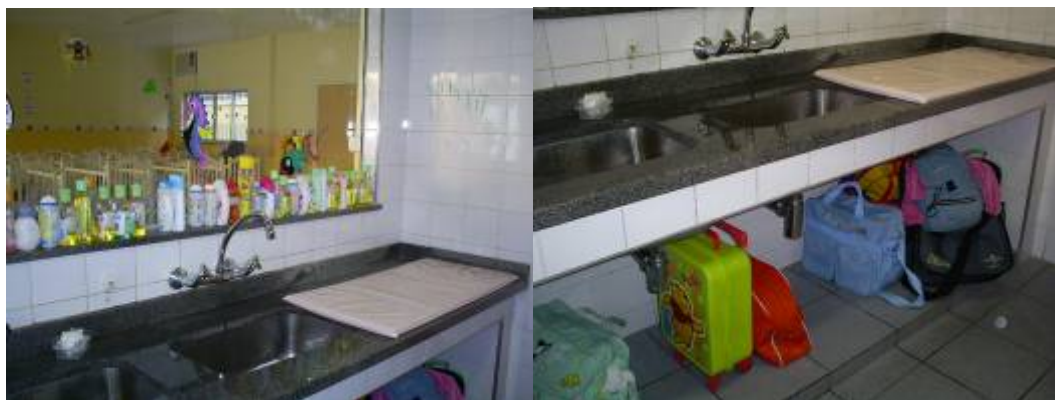
- Fraldário: layout excelente, porém faltam armários para a guarda dos materiais de higiene pessoal (ficando no peitoril das esquadrias), e as mochilas das crianças (que ficam embaixo da bancada podendo ser molhadas). Algumas duchas necessitam de reparos. Área bem arejada e iluminada.

Duchas danificadas no fraldário	Conserto ou troca por novas duchas	Curto prazo
Filtro do lactário não se encontra em boas condições de funcionamento	Conserto ou troca do filtro	Curto prazo
Ausência de mobiliário nas salas de atividades	Colocação de cabides, escaninhos e armários para guardar mochilas e materiais para atividades, brinquedos e que sejam colocados de modo a permitir o acesso das crianças.	Médio prazo

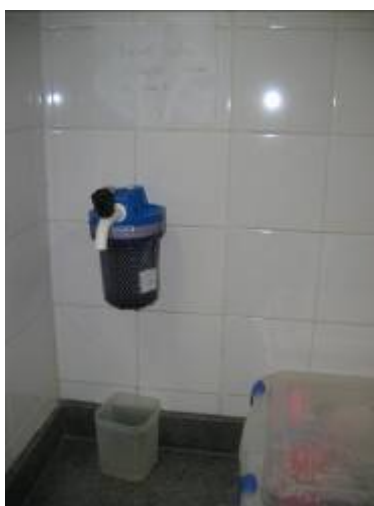
- Lactário: o principal problema era o filtro com vazamento. Área arejada e bem iluminada.

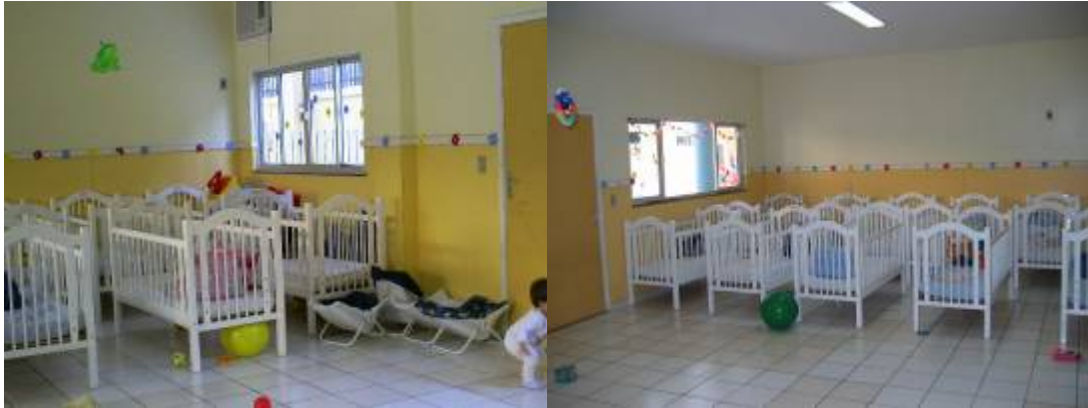
- Bercário 1: Bem arejado e bem iluminado. A circulação entre os berços e bem apertada, devido à quantidade de berços neste espaço. Piso escorregadio. Carência de brinquedos, principalmente os estimulantes para esta idade (4 meses a 1 ano). Tem acesso ao solário.

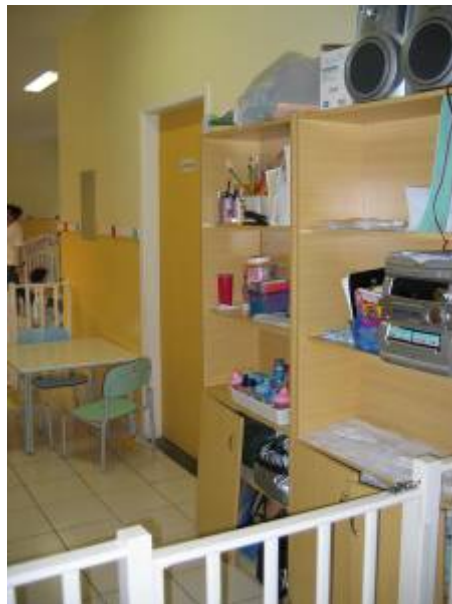
- Circulação entre bercários 1 e 2: limitado por cercas baixas, e é onde guardam os brinquedos em cestos e um armário, tornando a passagem mais estreita.

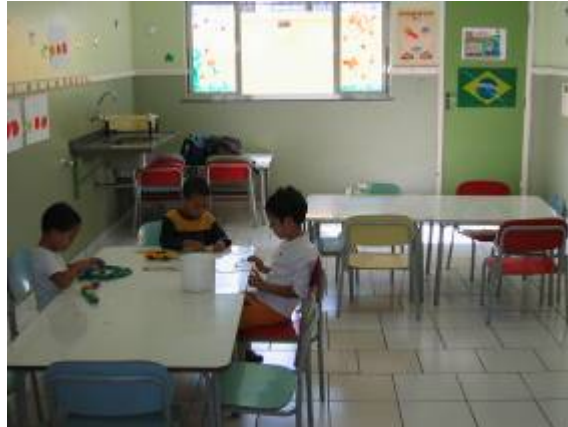
- Salas de atividade: iluminação suficiente, apesar do uso de lâmpadas pela manhã. A ventilação é cruzada, mas existem ventiladores de parede. Lavatório infantil e de adulto na maioria sem uso e com acesso bloqueado por estantes e armários que, na sua maioria estão com as portas danificadas. Mochilas não têm local certo, ocupam mesas. Faltam estantes e prateleiras. Porta do solário algumas vezes bloqueadas ou trancadas.

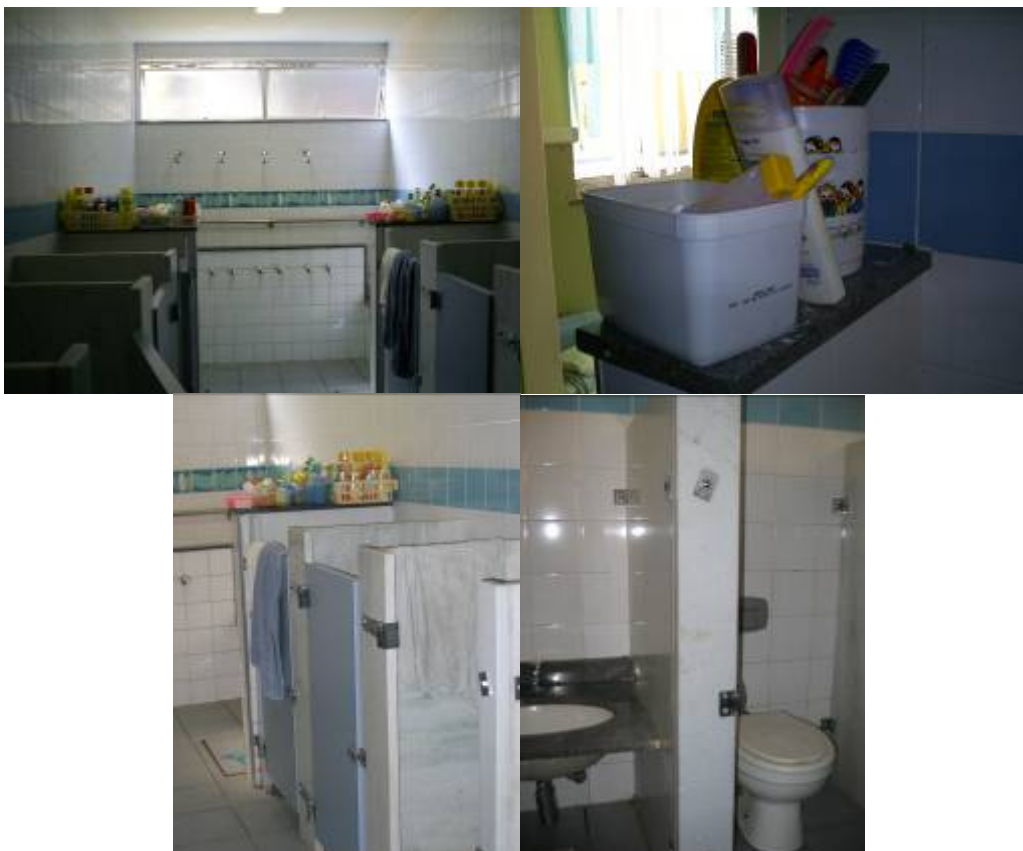
- Sanitários infantis: bom layout com os equipamentos adequados, faltando apenas escaninhos para a guarda de material de higiene pessoal. Não existe a separação por sexo.

Ausência de escaninhos ou nichos nos banheiros infantis	Confecção de nichos de madeira ou compra de escaninhos para o apoio e separação dos materiais de higiene pessoal	Médio prazo
Ausência de armários e escaninhos para a guarda de mochilas e materiais de higiene pessoal	Confecção de armários sob a bancada existente e escaninhos	Médio prazo
Ausência de mobiliário de adulto no refeitório	Compre de pelo menos 1 mesa e 4 cadeiras de adulto para as refeições dos funcionários	Médio prazo
Ausência de interação ambiente interno e externo	Aumentar as janelas das salas de atividades, baixando a altura do peitoril e colocando-o ao nível das crianças.	Longo prazo
Tomadas da despensa estão muito afastadas das geladeiras	Relocação das tomadas, adequando-se ao layout atual.	Médio prazo
Falta de abrigo para o lixo	Criação de uma área coberta para o depósito diário de lixo	Médio prazo
Piso escorregadio dos berçários	Aplicação sobre o piso atual de um novo piso emborrachado ou mesmo de adesivos emborrachados.	Curto prazo

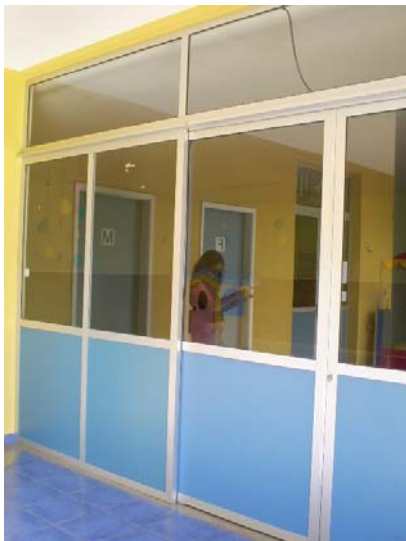
- Sala Multiuso: pouca iluminação natural e nenhuma ventilação (a não ser pelas portas de correr quando estão abertas), sendo necessário o uso de ventiladores localizados nas paredes.

esquadrias com bandeiras fixas e portas de correr - dificuldade de ventilação com as

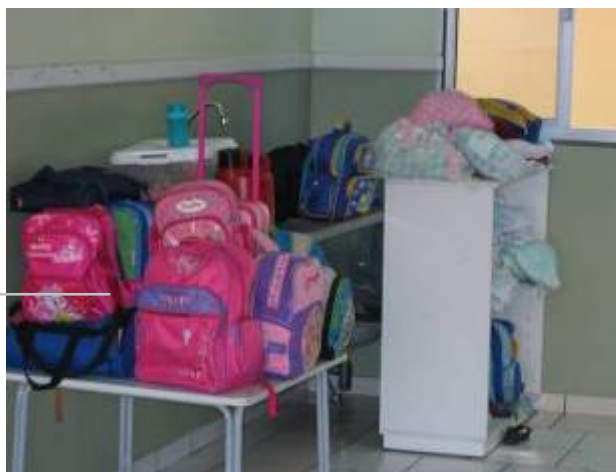
Mochilas agrupadas no canto da

Percebeu-se ainda, que as disposições de ambos os armários baixos existentes na sala formavam uma espécie de nicho que juntamente com as bancadas e a mesa ocupada pelas mochilas reunia todo o material de trabalho, os brinquedos e os pertences das crianças em um canto da sala, tentando com isso minimizar o transtorno causado pela falta de mobiliário adequado.

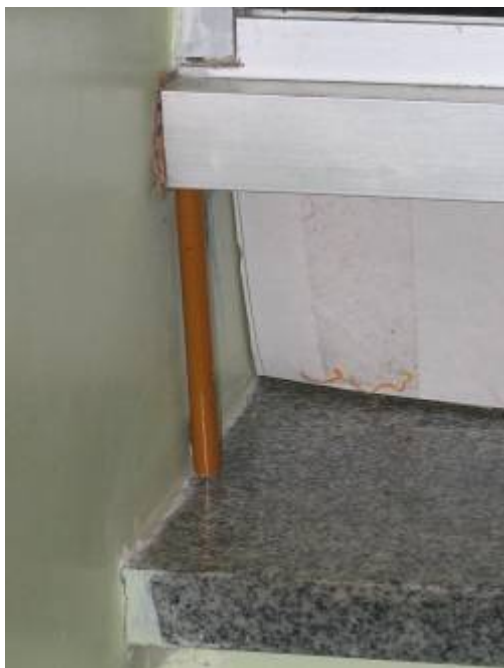
Foto 1 - improvisação do ar condicionado na secretaria

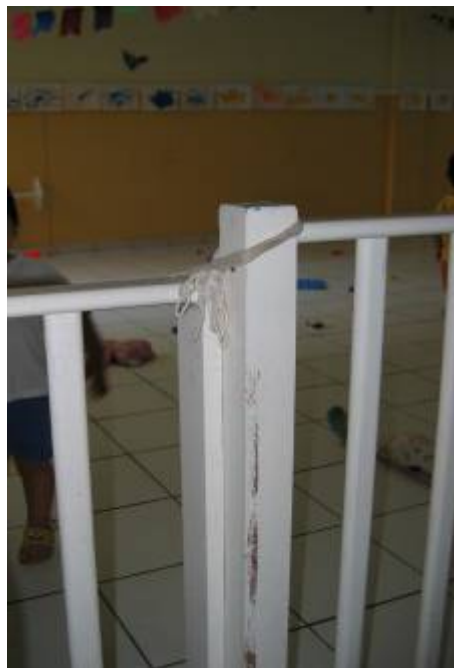
Foto 2 – Trinco da cerca quebrado (berçário 2)

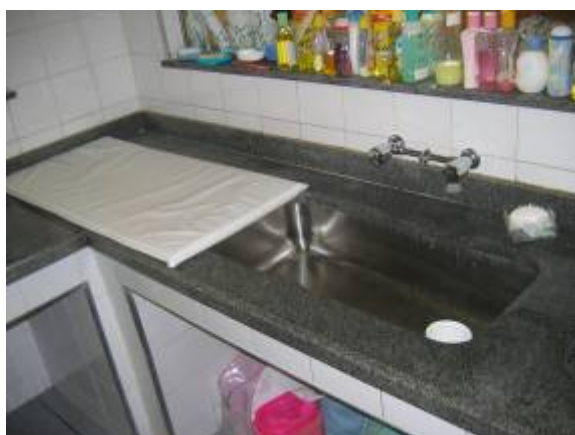
Foto 3 – ducha do fraldário danificada

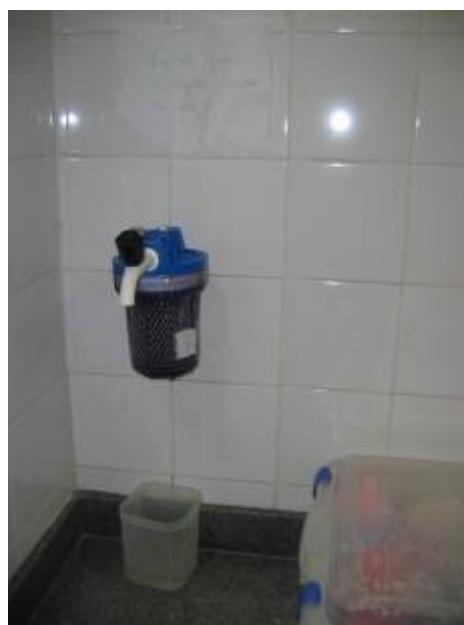
Foto 4 – filtro do lactário danificado
