AVALIAÇÃO DE DESEMPENHO DO AMBIENTE CONSTRUÍDO

RELATÓRIO FINAL

Escola Municipal Tenente Antônio João, Cidade Universitária - RJ

Junho / 2012

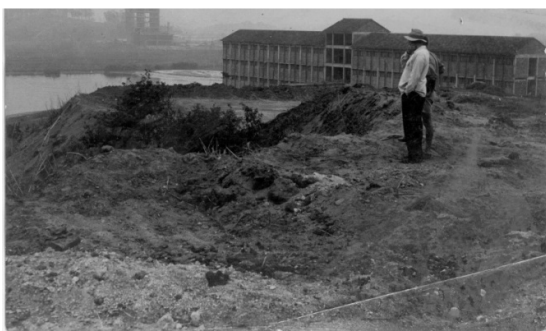
Figura 5: Construção do Presídio.

Segundo matéria do jornal “Correio da Manhã” de 28 de Junho de 1957, o prédio que atualmente aloja COPPEAD, e em seu pavimento térreo, uma das alas da Escola Municipal Tenente António João, teve o início de sua construção em 1942 pelo Ministério da Guerra, na Ilha de Bom Jesus, para ser um presídio (Figura 5). A ilha já havia adquirido tradição como local de encarceramento político dos regimes anteriores.

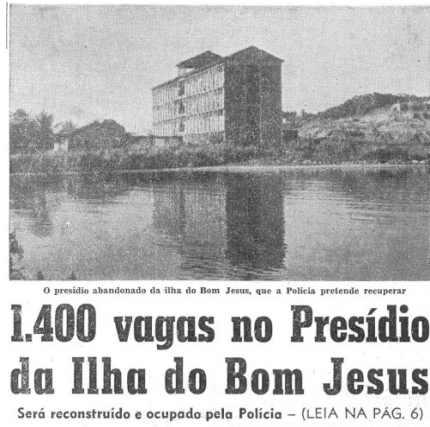
Figura 7: Estrutura de concreto do Presídio.

Essa estrutura de concreto ficou então parada e abandonada por muitos anos, até que em 1957, o chefe de Polícia, general Amaury Krueel, ao tomar conhecimento do propósito original do projeto desse prédio, e diante do colapso do sistema penitenciário, iniciou uma pressão junto à mídia para o uso do prédio como depósito de presos temporários, o que gerou protestos contrários, tanto do diretor do ETUB, Sr. Horta Barbosa, como dos estudantes da universidade, sendo que o prédio da Faculdade de Arquitetura e Urbanismo estaria concluído e em uso no ano seguinte, e à distância de 300m do suposto presídio (Figuras 7 e 8).

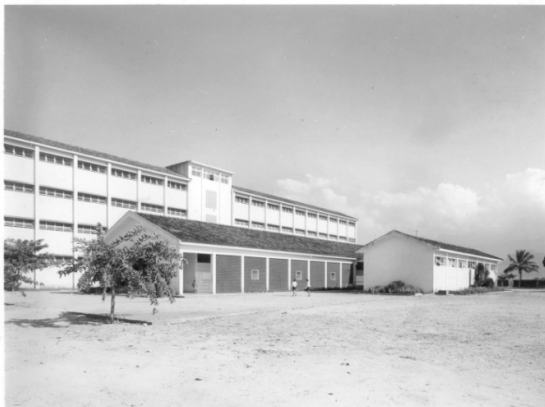
Figura 9: Escola Municipal Tenente António João.

A obra foi então retomada e finalizada no início da década de 60, para uso temporário como casa de estudantes, o que se manteve até 1972, quando então ficou pronto o Alojamento dos Estudantes na outra ponta da Ilha do Fundão. Nesta mesma época foi concluído o anexo que seria então a Escola Municipal Tenente António João (Figuras 9 e 10).

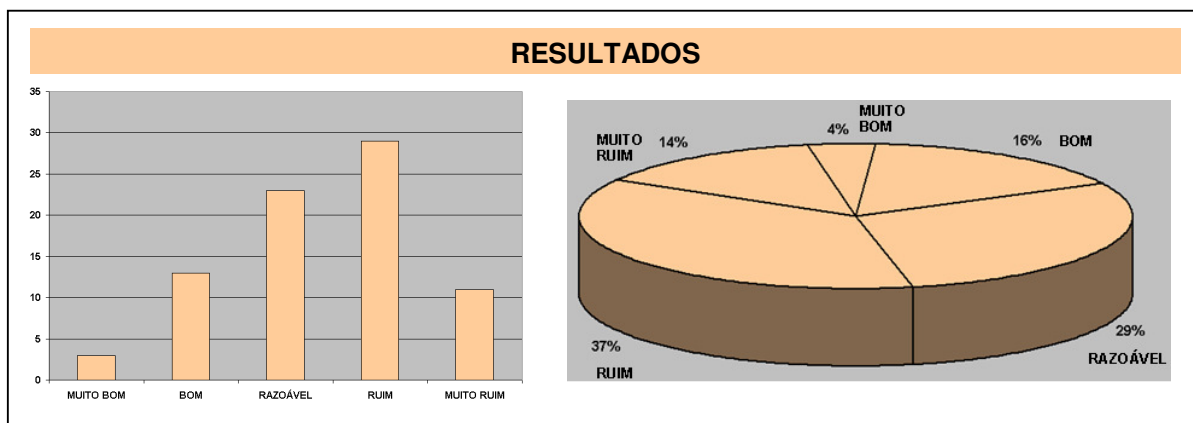
Gráfico 8: Gráficos dos resultados do *Checklist*
 Fonte: Aline Costa, 2012.

A partir disso, foi formulado um gráfico geral (Gráfico 2) com o resumo da avaliação dos 79 critérios de análise. Como se pode observar, a escola obteve um resultado negativo quanto à qualidade do lugar, já que apresentou 29 itens avaliados como ruim (37%), 23 como razoável (29%), 13 como bom (16%), 11 como muito ruim (14%), e apenas 3 (4%) como muito bom.
