**UNIVERSIDADE FEDERAL DO RIO DE JANEIRO**  
**FACULDADE DE ARQUITETURA E URBANISMO – FAU / UFRJ**  
**PROGRAMA DE PÓS-GRADUAÇÃO EM ARQUITETURA – PROARQ**

Disciplina: Avaliação de Desempenho do Ambiente Construído | 2007

**RELATÓRIO DE AVALIAÇÃO PÓS-OCUPAÇÃO**  
**CRECHE MUNICIPAL CARMEM MIRANDA**

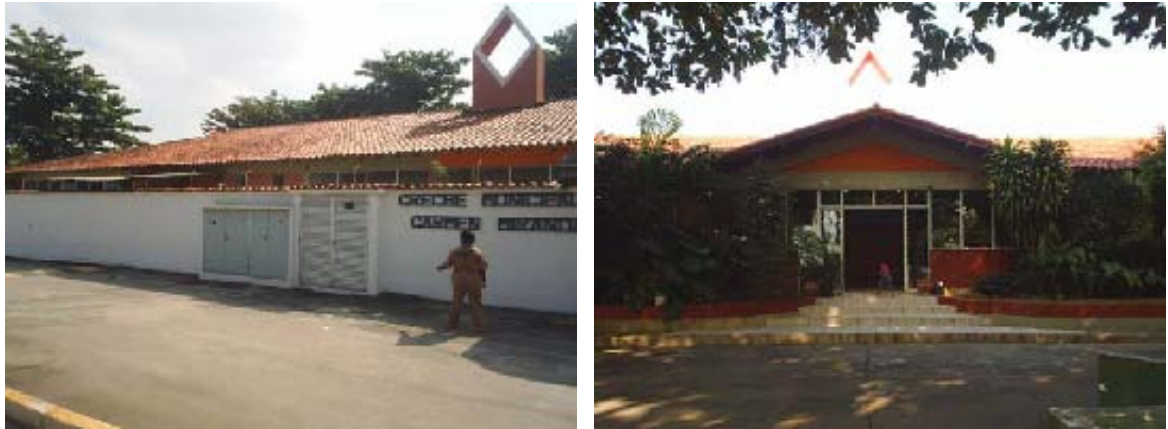
Figura 02 – Entrada da Creche e vista do pátio

As fachadas são extremamente simples, de cor neutra (branca) sendo a mais expressiva voltada para o pátio interno. Aparentemente, o projeto inicial contemplava uma via que passaria em frente a esta fachada e por onde seria o acesso principal da creche.

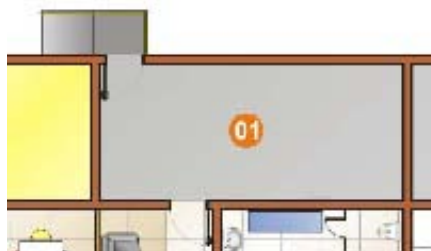
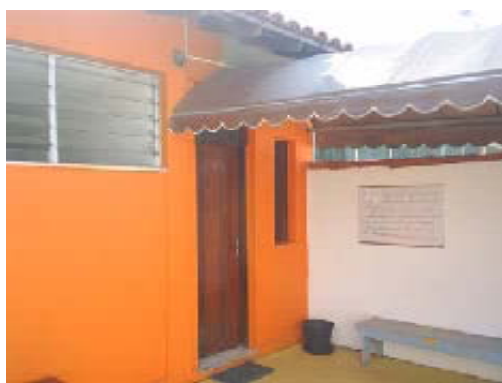
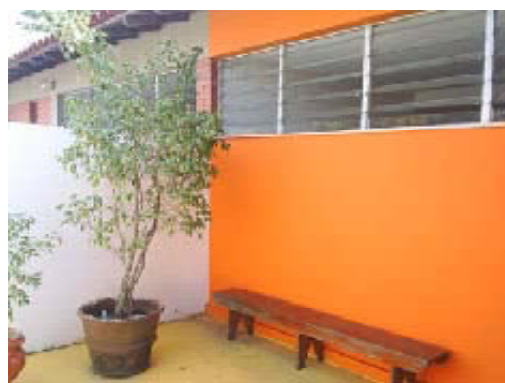
<b>Dados Técnicos</b>	
<b>Ambiente:</b> Recepção (interna) – Legenda 02	<b>Pavimento:</b> Térreo
<b>Área:</b> 8,36 m <sup>2</sup>	<b>Data:</b> 03/07/2007
<b>Pé-Direito:</b> variável 4,10 a 5,0m	<b>Horário:</b> 09:00 h

<b>Comentários</b>
<ul style="list-style-type: none"> <li>• O sistema de entrada na instituição procede da seguinte forma: O visitante ou funcionário chega à parte externa e aciona o interfone, um funcionário de dentro da creche abre automaticamente o portão, assim a pessoa pode entrar na recepção coberta e aguardar a abertura de outra passagem para enfim entrar na instituição.</li> <li>• Desse modo, os espaços reservados para o fim de recepcionar funcionam como passagem, apenas em alguns casos o visitante aguarda o atendimento de um terceiro sentado nas cadeiras. A preocupação com a segurança é ponto positivo deste setor.</li> <li>• O ambiente monótono e recluso pouco interessante para um local de espera.</li> </ul>

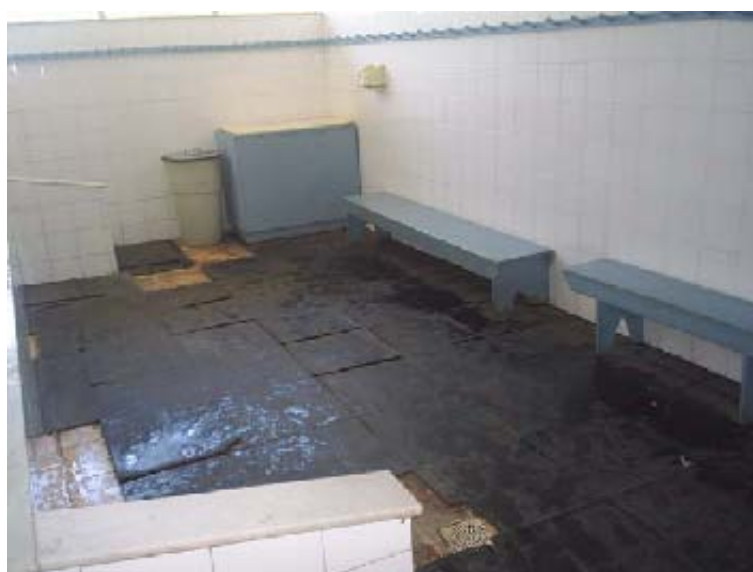
As respostas indicaram que o grau de conservação do edifício é pequeno, atribuído principalmente ao abandono do supermercado e ao tempo de existência do prédio, que é de aproximadamente vinte anos. Segundo a Diretora, o prédio precisa de uma “roupa nova”. Relataram que já fizeram obras no telhado e que são necessárias obras urgentes no banheiro das crianças e no refeitório, além de uma pintura geral.

Figura 07 – Materiais de acabamento do banheiro das crianças em estado precário

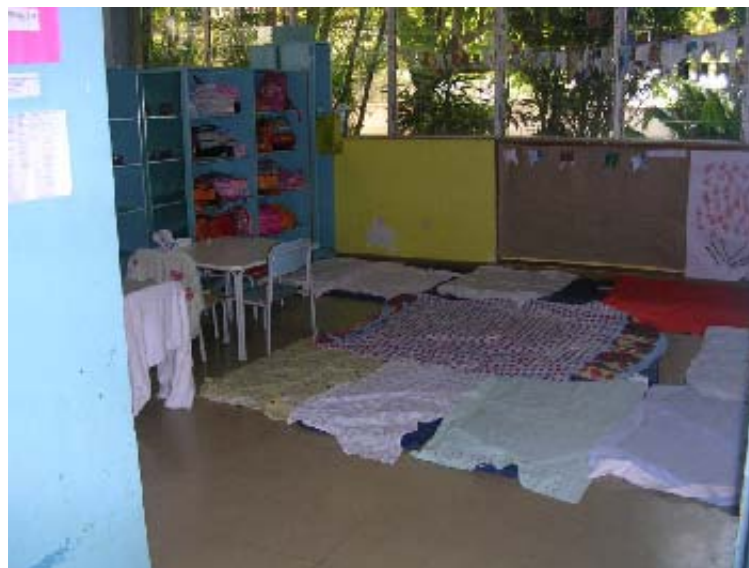
Figura 08 – Modificações no layout das salas na hora do descanso das crianças

**Modificações no ambiente de trabalho.** As Recreadoras costumam modificar diariamente a arrumação das salas para as atividades com as crianças – mudam as mesas de lugar, colocam colchonetes na hora do descanso, colocam desenhos nas paredes e mudam os brinquedos de lugar. Os demais funcionários informaram que raramente modificam suas salas, devido ao tamanho reduzido dos ambientes (poucas opções de layout).

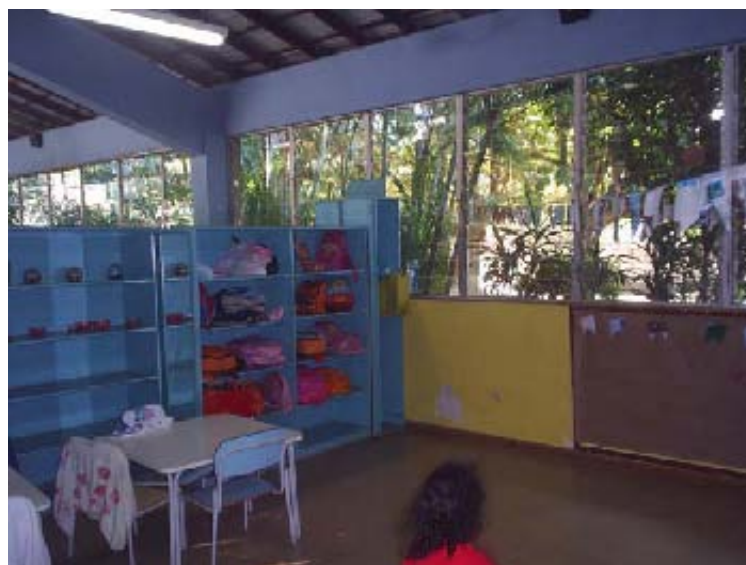
Figura 10 – A divisão entre as salas é feita com estantes de madeira e não há forro, o que faz aumentar a propagação do ruído

**Ruído na creche.** O ruído, principalmente na opinião das Recreadoras, é muito grande. Para elas, a falta de paredes entre as salas de atividades, que atualmente são divididas com estantes de madeira a meia altura, prejudica demais as atividades com as crianças, pois gera problemas de concentração nas tarefas. O ruído é tanto que, quando a Diretora precisa conversar com alguma criança ou Recreadora, faz uso de um microfone para chamá-los à sua sala. O horário com menos ruído é de 12:00 às 13:00, quando as crianças estão dormindo.

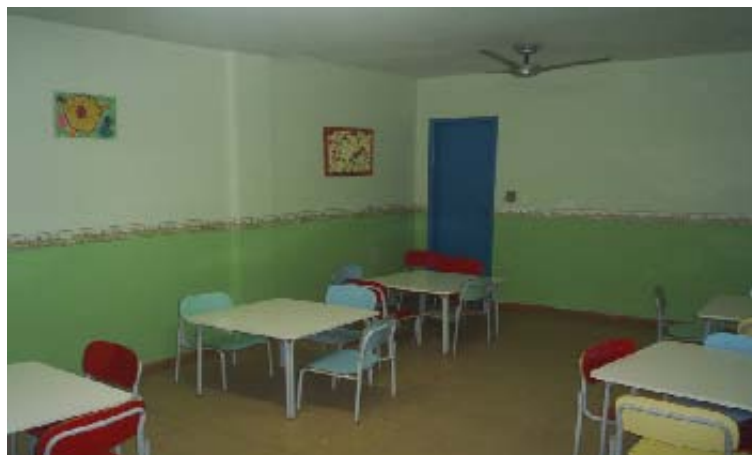
**Dimensão dos ambientes.** De acordo com os usuários, a dimensão dos ambientes internos está no limite do aceitável. As respostas indicaram uma necessidade por mais espaço em algumas salas do Maternal, na sala da Diretora, no refeitório, no lactário, na cozinha e no solário. Segundo as Recreatoras, consegue-se trabalhar razoavelmente com as crianças no espaço existente.

Figura 11– O refeitório é considerado pequeno para a quantidade de crianças que atende

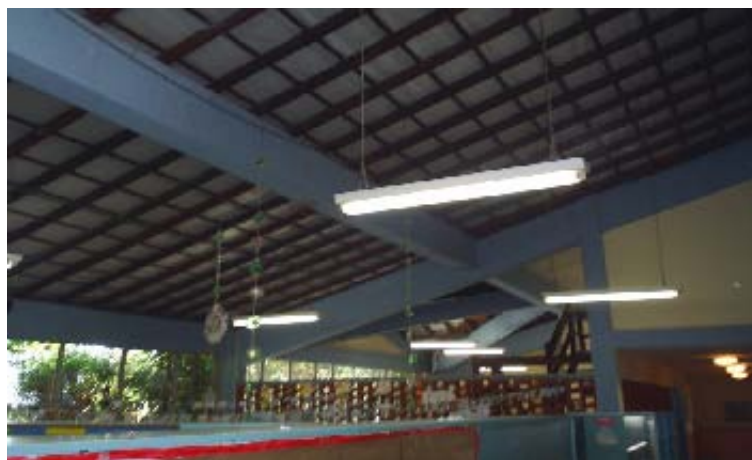
**Iluminação na creche.** A iluminação natural foi considerada boa em qualquer época do ano devido à existência de muitas janelas. Já a iluminação artificial foi classificada como insuficiente pela Diretora. De um modo geral, o térreo foi considerado mais iluminado que o mezanino, pois este possui poucas janelas. Foi relatado por uma Recreadora que o excesso de iluminação prejudica o descanso das crianças em algumas salas, uma vez que não há cortinas.

Figura 12 – A iluminação artificial nas salas de atividades é bastante difusa

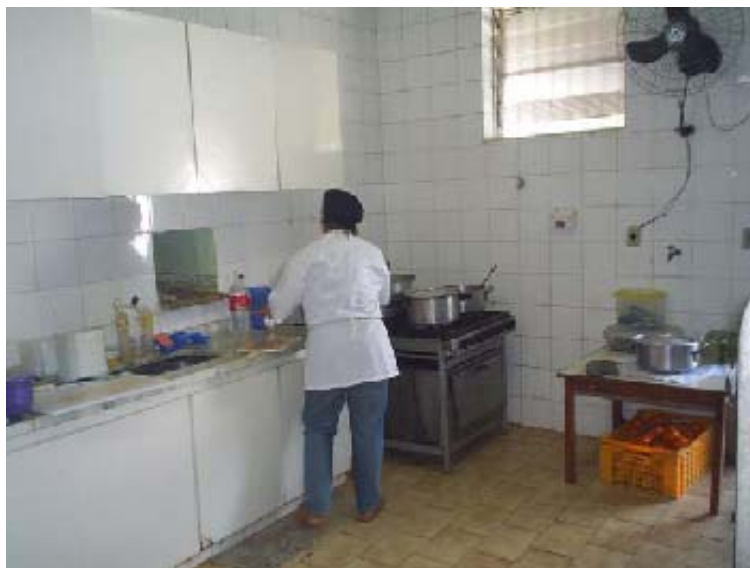
**Ventilação na creche.** A ventilação foi considerada boa em qualquer época do ano devido à existência de muitas janelas. Foi relatado que no inverno faz muito frio no interior da creche e no verão os ventiladores de parede ajudam a amenizar bastante a temperatura. A Merendeira e a Lactarista classificaram a ventilação da cozinha e do lactário como insuficiente e informaram que o calor nesses ambientes é muito intenso no verão. Segundo as Recreadoras, a ventilação não prejudica as atividades com as crianças.

Figura 13 – O tamanho da janela da cozinha é insuficiente para ventilar o ambiente. Foi necessário instalar um ventilador de parede

CURTO PRAZO	
PROBLEMAS	RECOMENDAÇÕES
Acondicionamento inadequado dos rejeitos.	<ul style="list-style-type: none"><li>• Criação de um depósito de lixo com separação de resíduos.</li></ul>
Ventilação inadequada do lactário e ausência de saída de lixo do fraldário para área externa.	<ul style="list-style-type: none"><li>• Sugere-se a troca de lugar entre os seguintes ambientes: 1º Fraldário para o depósito; 2º Depósito para o lactário; 3º Lactário para o fraldário.</li></ul>
Comunicação Visual deficiente.	<ul style="list-style-type: none"><li>• Colocação de placas informativas em todos os ambientes.</li></ul>
Os sanitários das crianças estão mal localizados, são superdimensionados e com materiais de acabamento em estado precário.	<ul style="list-style-type: none"><li>• Reforma geral nos banheiros e redimensionamento do espaço, disponibilizando o excedente para novos usos.</li></ul>
Aparência interna.	<ul style="list-style-type: none"><li>• Renovação da pintura em todos os ambientes, trocando as cores e inserindo imagens do ambiente infantil.</li></ul>
