PROGRAMA DE PÓS-GRADUAÇÃO EM ARQUITETURA
FACULDADE DE ARQUITETURA E URBANISMO
UNIVERSIDADE FEDERAL DO RIO DE JANEIRO

AVALIAÇÃO DE DESEMPENHO DO AMBIENTE CONSTRUÍDO:

Creche Edson Luis

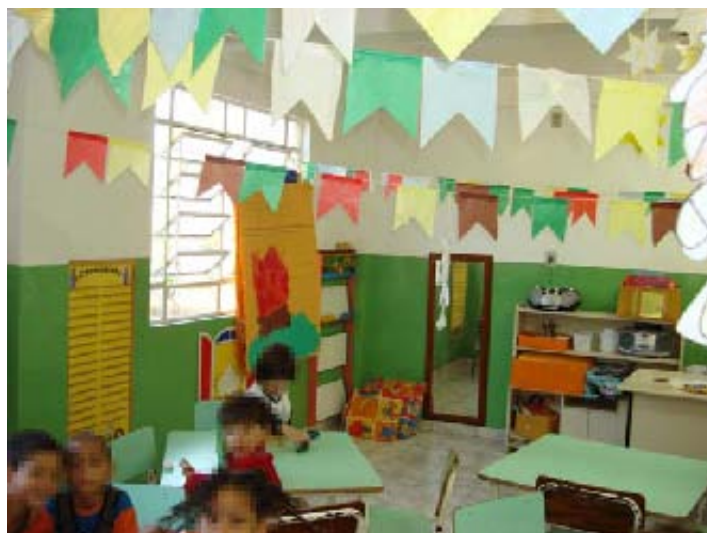
Foto 4: Interior da sala de atividades 03.

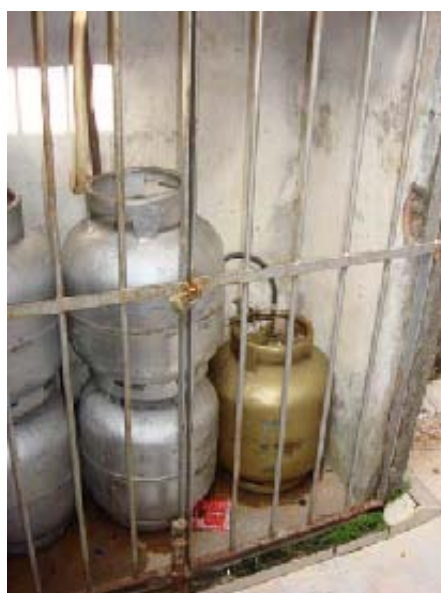
Foto 8: Abrigo do Gás.

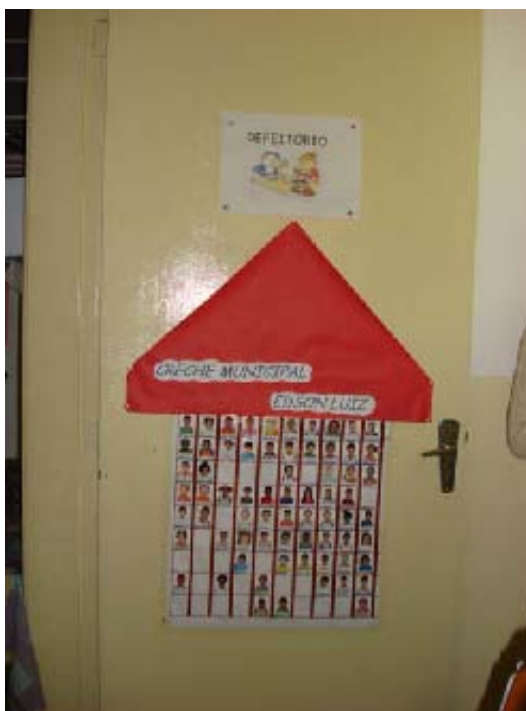
A sinalização interna, por sua vez, foi improvisada pelos funcionários, com papéis impressos no computador e fixados nas portas. Observa-se capricho na elaboração deste material, porém trata-se de uma situação provisória. O ideal seria dispor a creche de um sistema de sinalização definitivo.

Foto 10: comunicação visual.

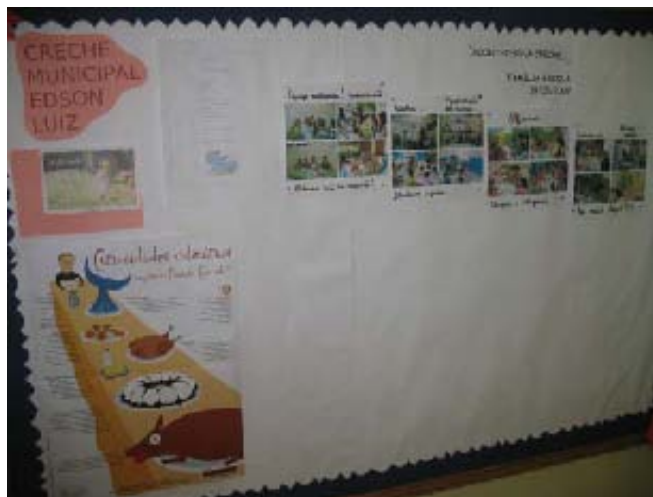
Outro ponto positivo e que também evidencia o mérito dos funcionários é a disponibilidade de murais nos ambientes de circulação, os quais estão organizados de forma a facilitar o acesso a informações de interesse dos pais das crianças.

Foto 11: Mural contendo informações aos pais.

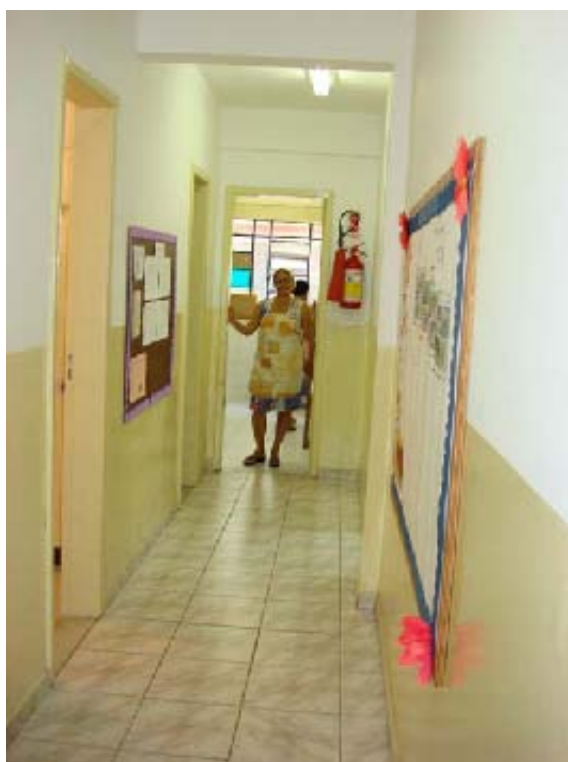
Foto 15: Circulação do pavimento térreo.

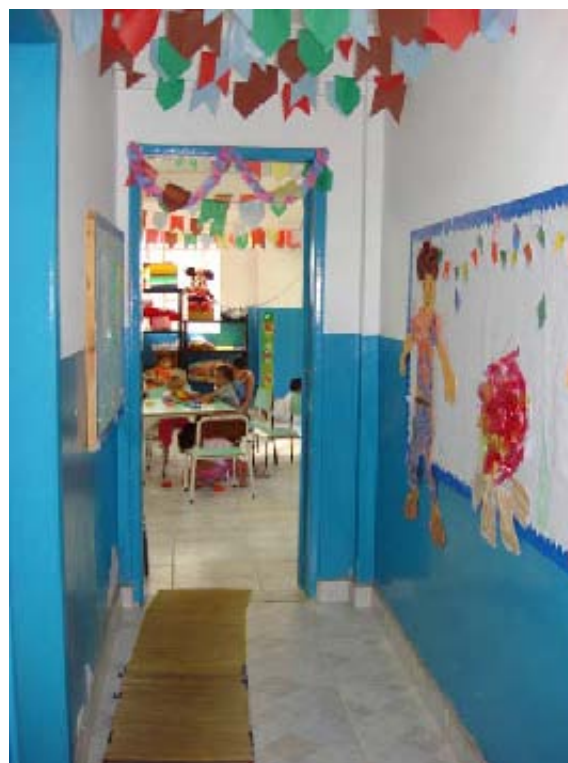
Foto 14: Circulação do segundo pavimento.

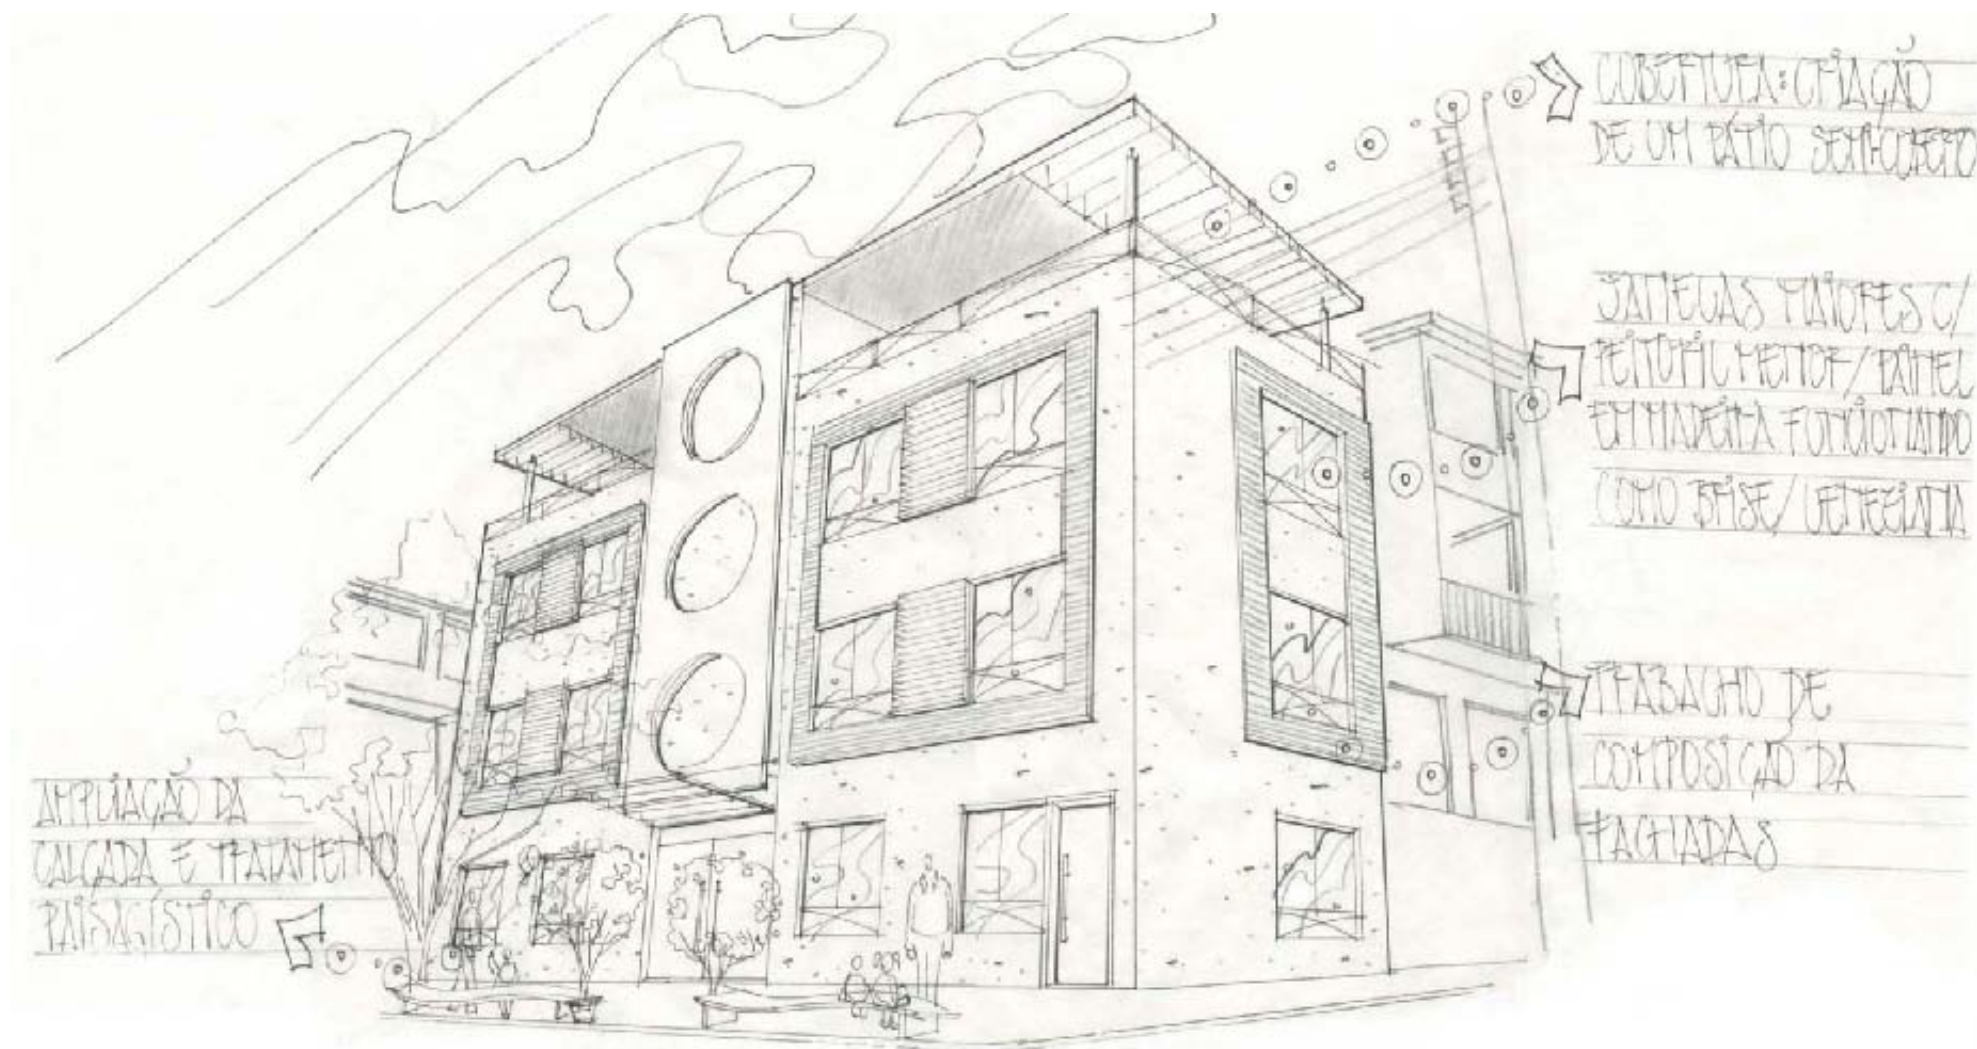
- A entrada da creche quase não é percebida e a cobertura existente não chega a proteger da chuva.
- A subutilização da circulação dos fundos

Figura 10: Sugestão de estudo para as fachadas.

A seguir encontra-se uma sugestão de estudo da fachada. Trata-se de um estudo conceitual, pois não visa sua implementação na forma como está desenhado, mas demonstrar como se pode, a partir de elementos próprios da fachada, como esquadrias e modulação, trabalhar de maneira a valorizar mais o valor simbólico do edifício. Uma sugestão seria, por exemplo, fazer pinturas murais na fachada, ou até mesmo trabalhar com grafite.

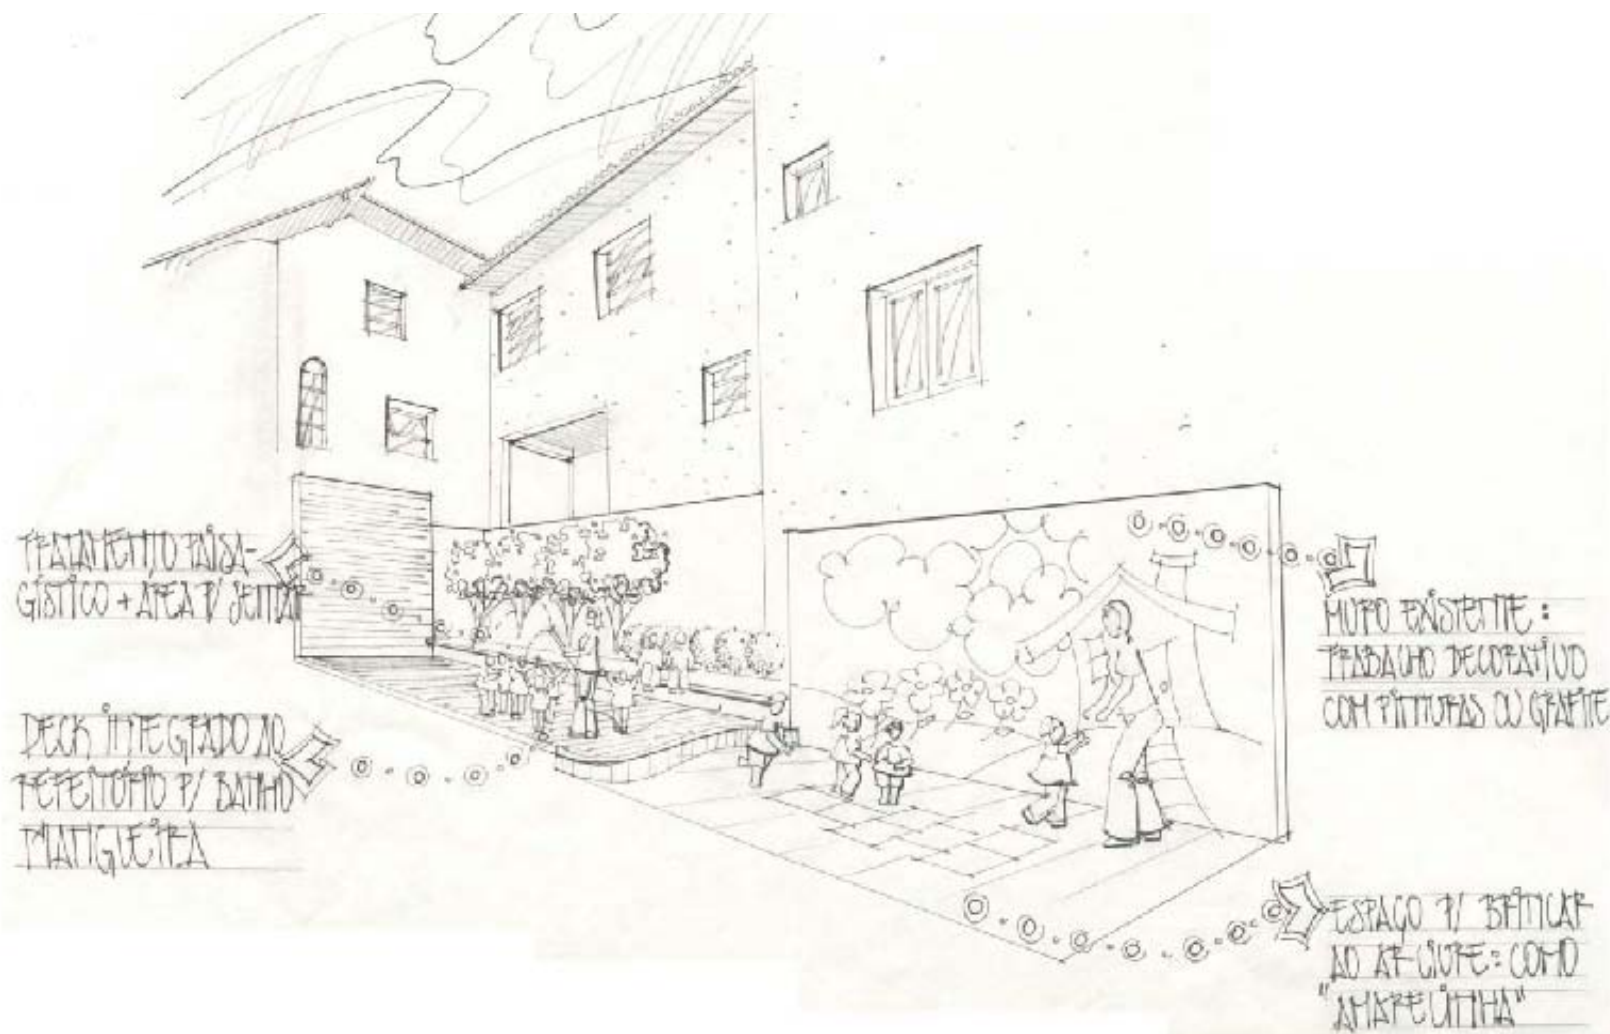
Também não há espaços externos de convívio, já que a creche ocupa praticamente toda a área disponível do terreno. O único espaço aberto existente é a circulação dos fundos, a qual se encontra ociosa e com aparência deteriorada, sem tratamento paisagístico. Por isso, não há locais propícios à realização de atividades ao ar-livre, como a recreação das crianças, que frequentemente acontece no espaço da rua.

Figura 11: estudo para a circulação dos fundos.
